AGENZIA INTERREGIONALE PER IL FIUME PO – PARMA

**MO-E-1273 – LAVORI DI AMPLIAMENTO E ADEGUAMENTO DELLA CASSA DI ESPANSIONE DEL FIUME SECCHIA NEL COMUNE DI RUBIERA (RE)
(ACCORDO DI PROGRAMMA MINISTERO – RER – PARTE A)**

PROGETTO DEFINITIVO

STUDIO DI IMPATTO AMBIENTALE QUADRO DI RIFERIMENTO AMBIENTALE E STIMA IMPATTI

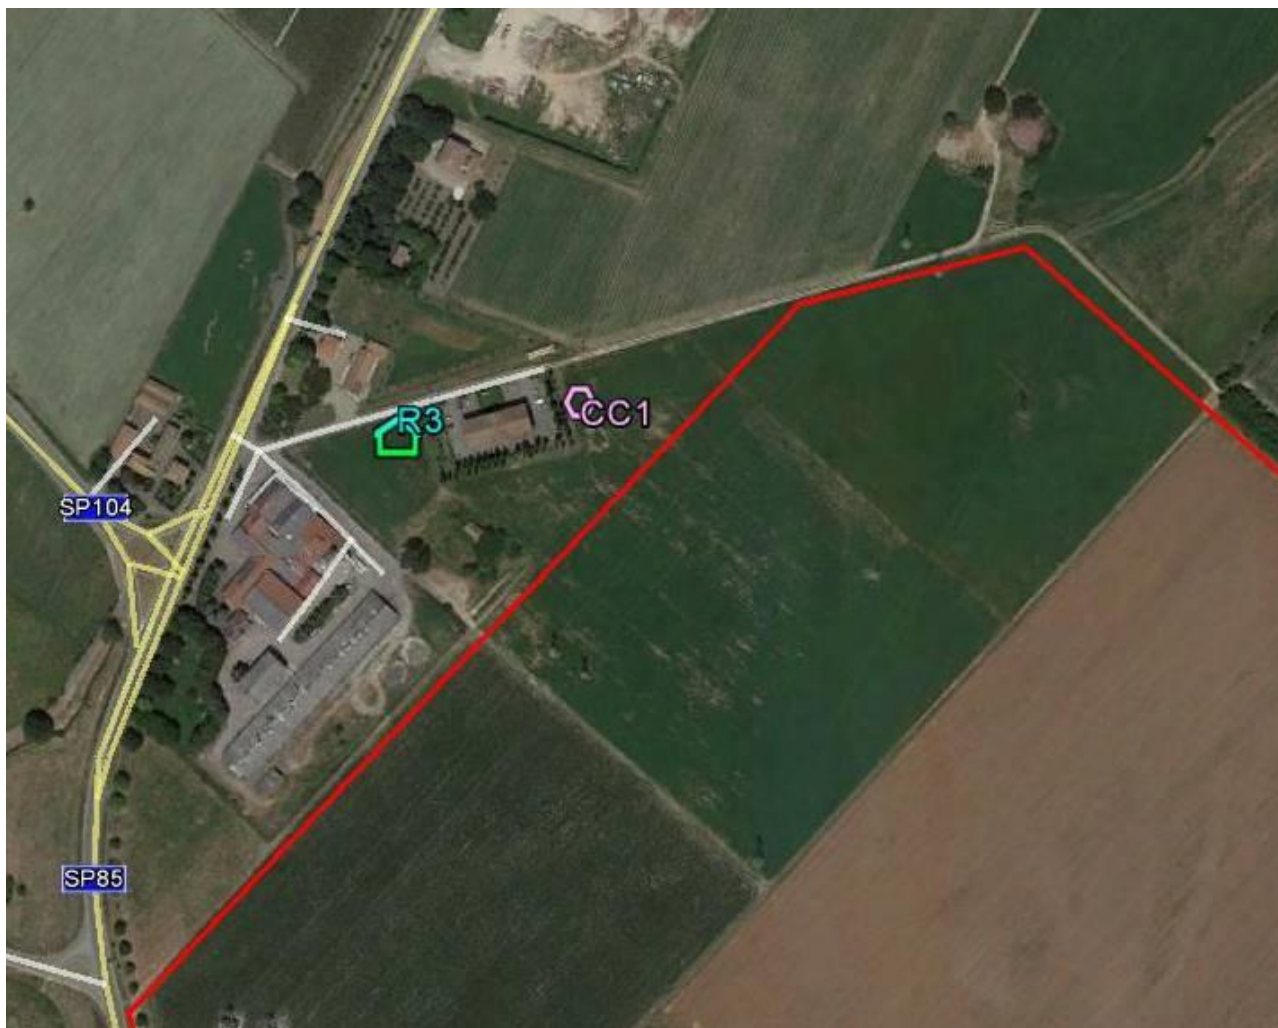
Figura 54: Identificazione punto R3 dove sono state effettuate le misure (Fonte: Rapporto Ambientale, Variante PAE 2016).

Le misure erano state eseguita da un tecnico competente in acustica ambientale nel rispetto di quanto disposto dal D.M. 16/03/98, ovvero con assenza di precipitazioni e velocità del vento inferiore a 5 m/s. Il microfono dello strumento, munito di cuffia antivento, è stato collocato ad un'altezza dal suolo di circa 4 m.

Il parametro acustico assunto a riferimento e quindi elaborato è il livello equivalente espresso in dBA (LAeq in dBA) che è il parametro indicato dalle raccomandazioni internazionali e dalla Legge Quadro n. 447/95 per la valutazione della rumorosità all'esterno e negli ambienti abitativi.

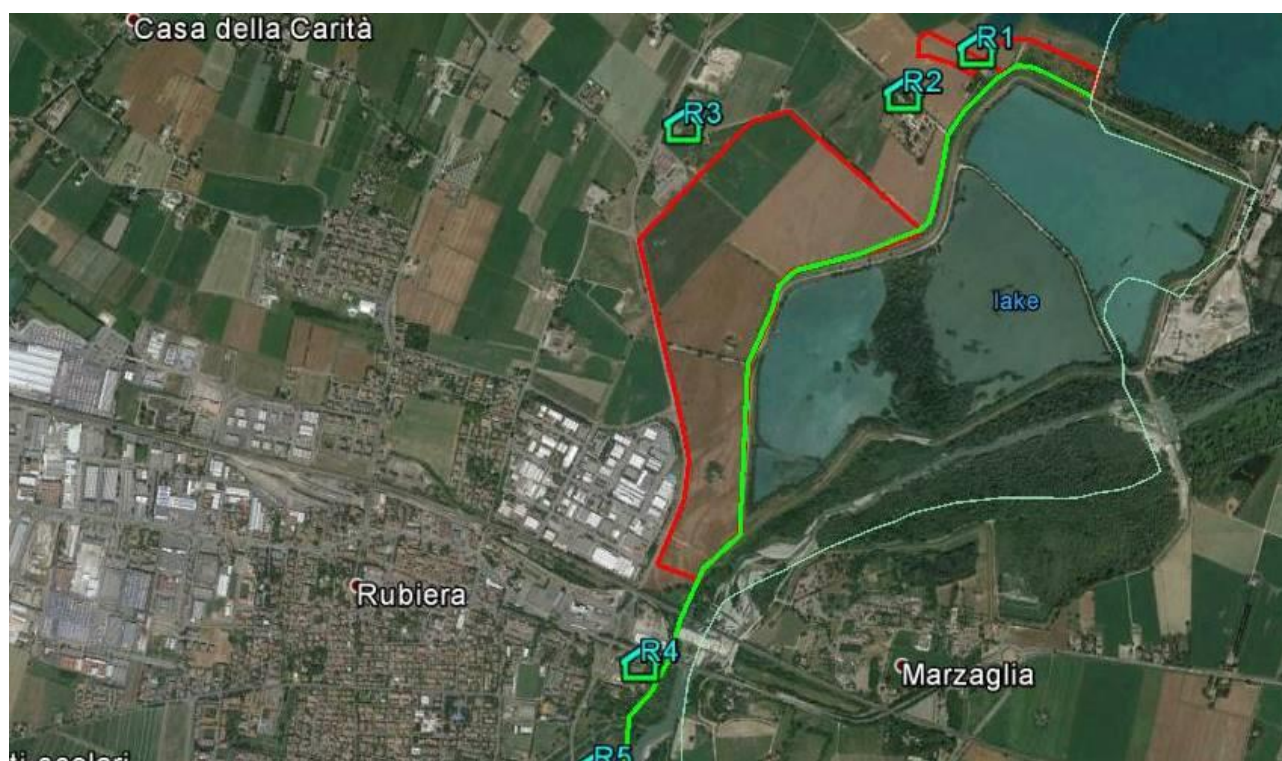
- R1 corrisponde alla sede della guardia del parco, attualmente non risulta occupata;
- R2 corrisponde all'abitazione del custode del campo pozzi;
- R3 corrisponde ad un condominio residenziale nei pressi del caseificio.

Figura 54: Vista aerea dei ricettori sensibili considerati per le analisi di impatto acustico della Variante 2016 al PAE (Fonte: Rapporto Ambientale, Variante PAE 2016).

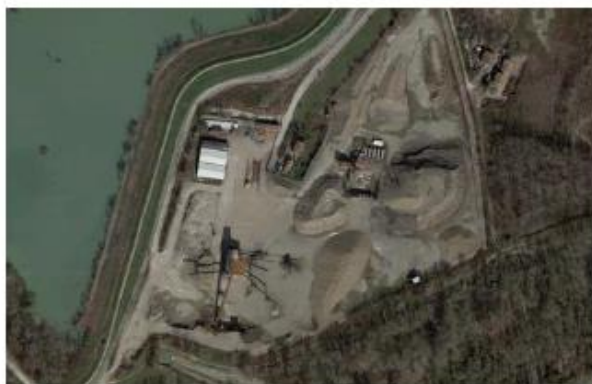
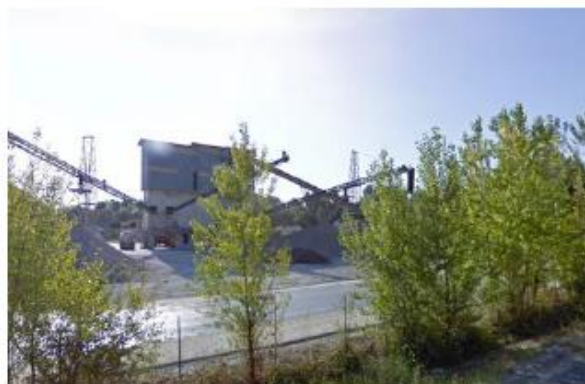
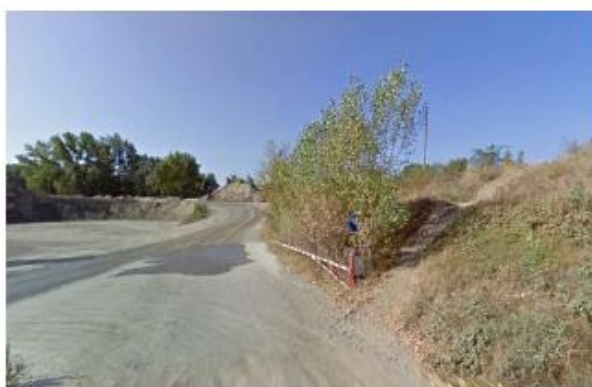
Figura 230: Aree di trattamento inerti diffuse in prossimità dell'area di intervento.

Attività estrattiva in comune di Campogalliano

Le casse di espansione derivano come detto dall'escavazione dell'area nei decenni precedenti. Nei dintorni delle casse sono inoltre diffuse le aree di trattamento inerti (Figura 230).

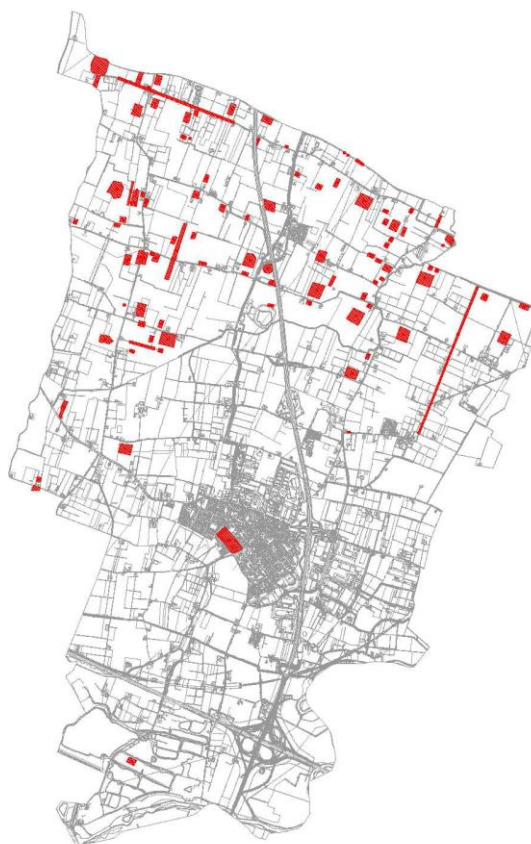
Nel territorio del Comune di Campogalliano sono state individuate 106 evidenze archeologiche (in rosso nella pianta). Esse comprendono 99 aree con affioramento in superficie di materiale archeologico riferibile ad insediamenti e sepolture e 7 evidenze attribuibili a resti della centuriazione (Figura 249).

Figura 249: Carta Archeologica del Comune di Campogalliano (da PSC Campogalliano 2014, Carta delle potenzialità archeologiche, p. 13).

Di tutti questi rinvenimenti l'unico compreso nell'area oggetto di intervento è il sito 40 (cfr. Figura 249 e Figura 250) nei pressi di via dell'Albone, dove si è rinvenuto fortuitamente in una cava di ghiaia, ad una profondità non rilevata, un monumento funerario di età romana (I sec. a.C.- I sec. d.C.) che probabilmente è da mettere in relazione con aree di necropoli poste lungo la

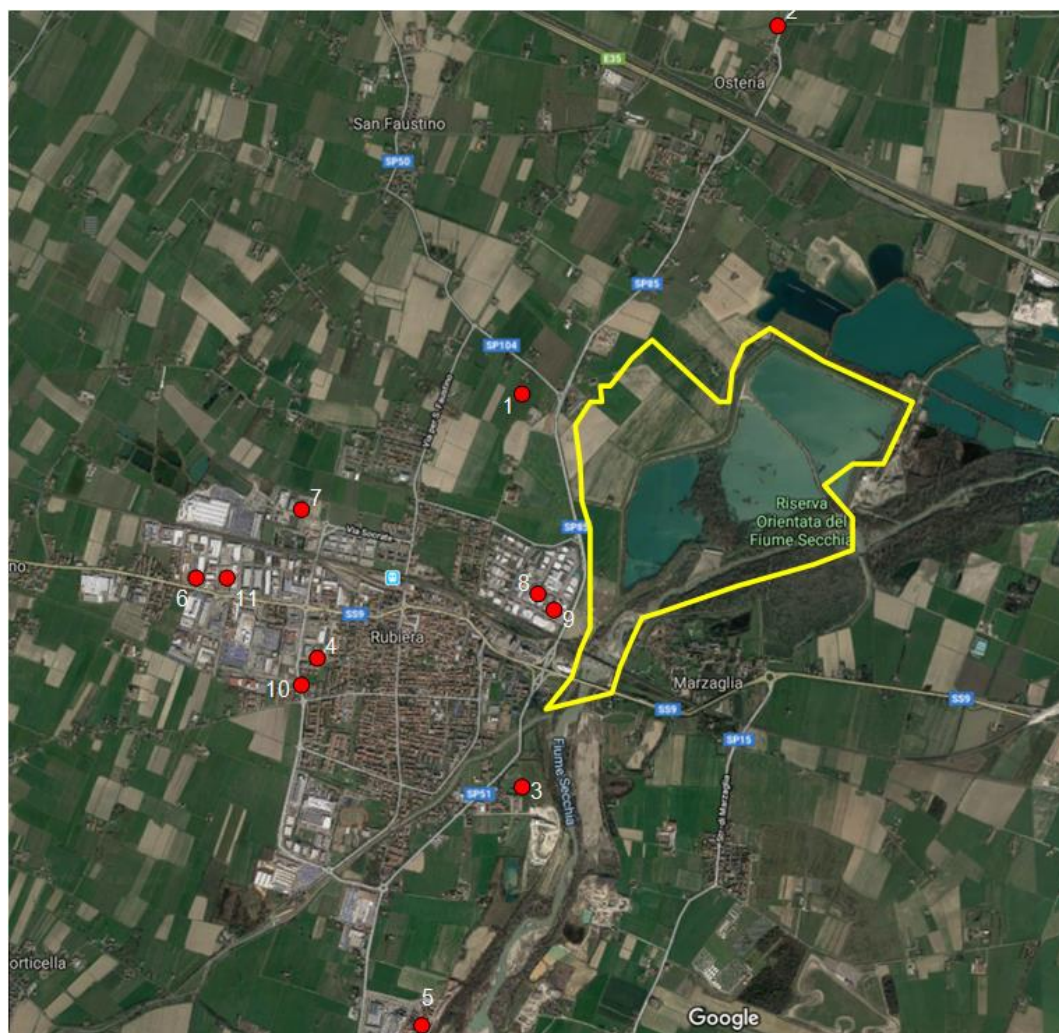
Figura 252: Posizionamento degli interventi di archeologia preventiva effettuati tra il 2011-2018 (in rosso) che hanno dato esito negativo. In giallo l'area in comune di Rubiera interessata dall'intervento in progetto

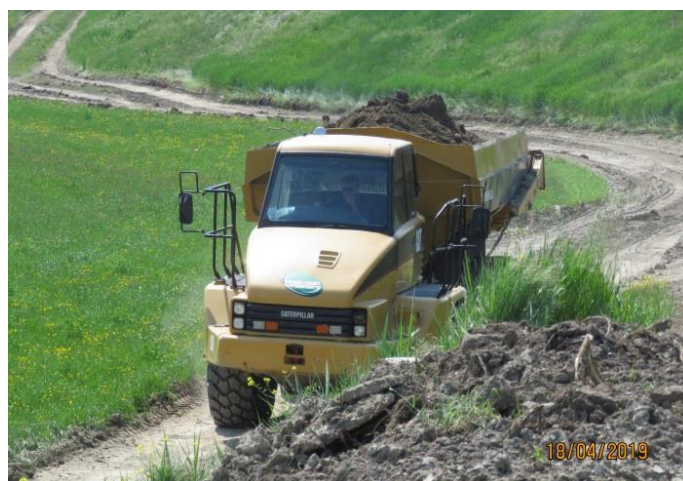
Figura 265: Dumper e pale gommate che saranno impiegate in cantiere.

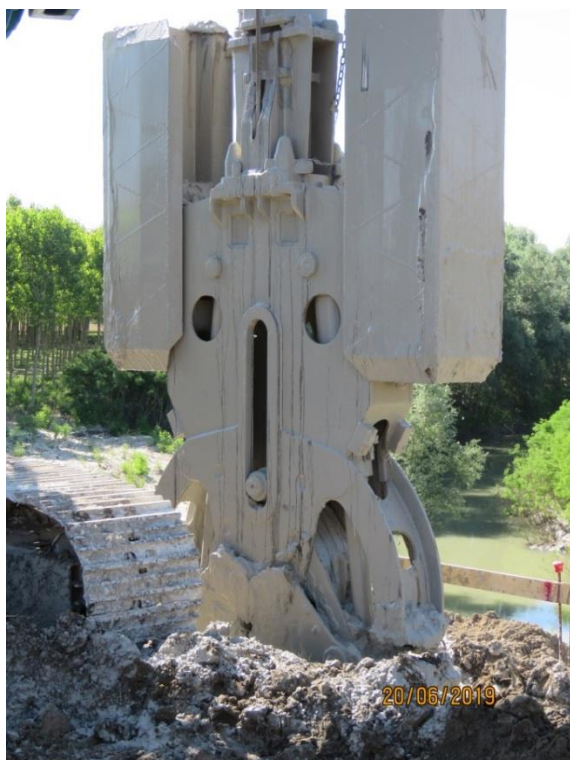
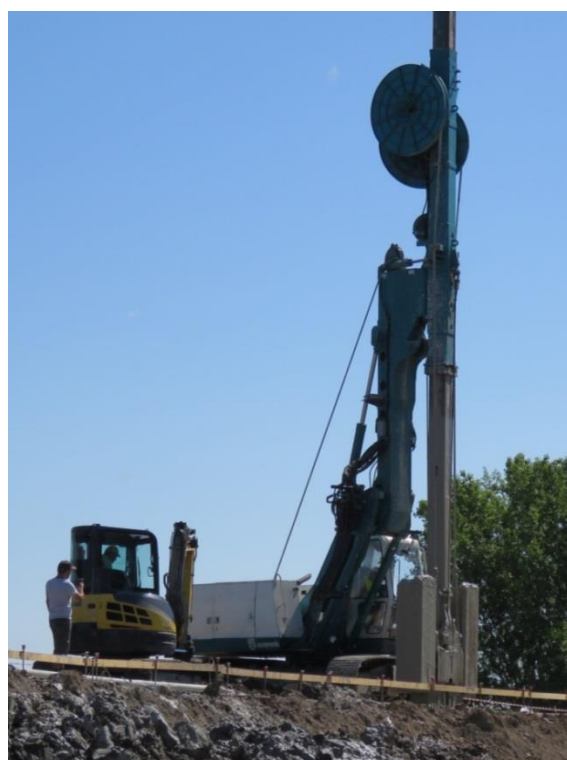
Figura 266: Benna mordente (a sinistra) ed escavatore con Kelly (a destra).

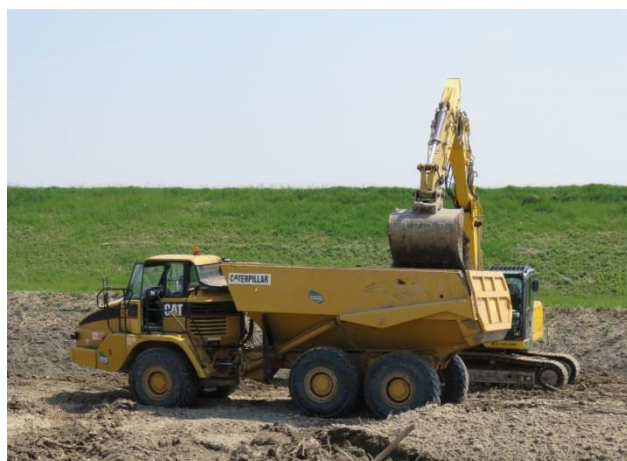
Figura 267: Escavatore e dumper.

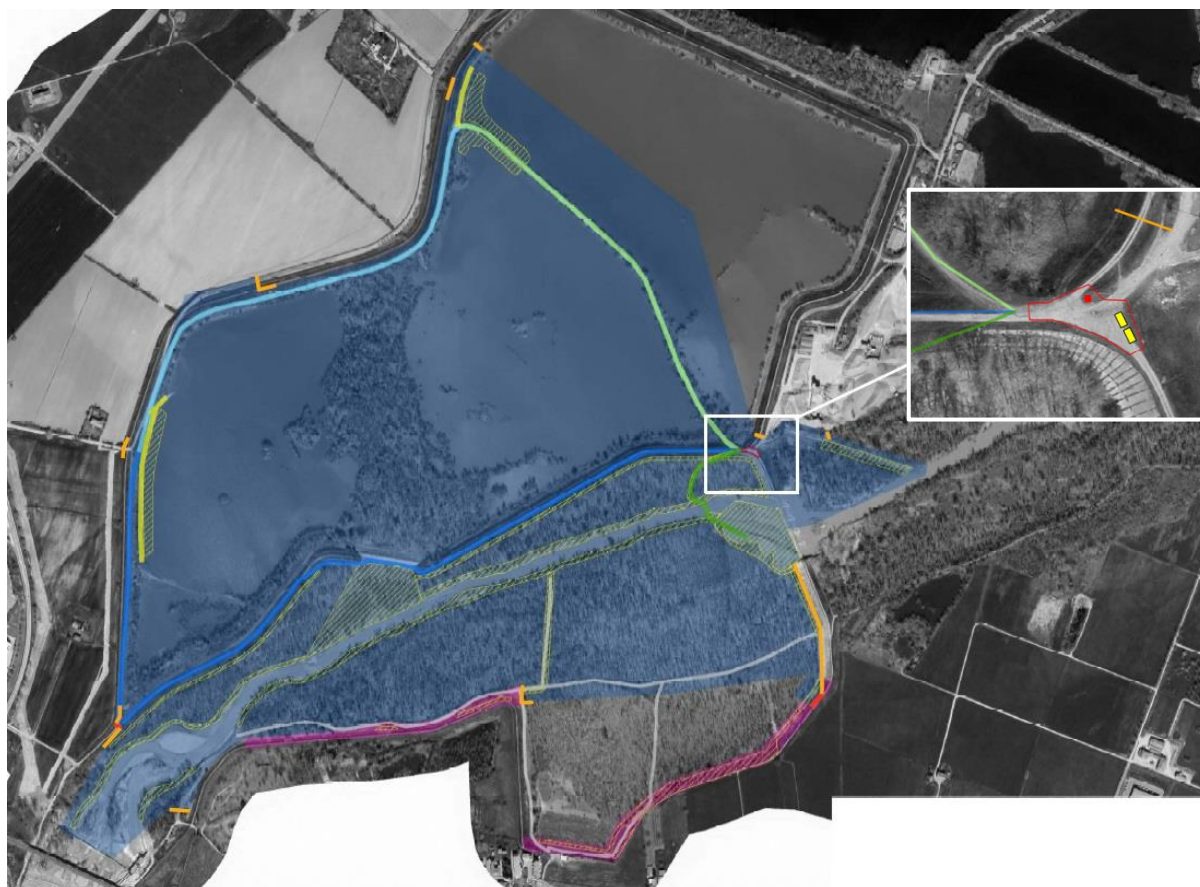
Figura 271: Planimetria di cantiere dell'area dove era stato realizzato il guado durante i lavori effettuati nel 2017 nell'ambito del progetto MO-E-1351.

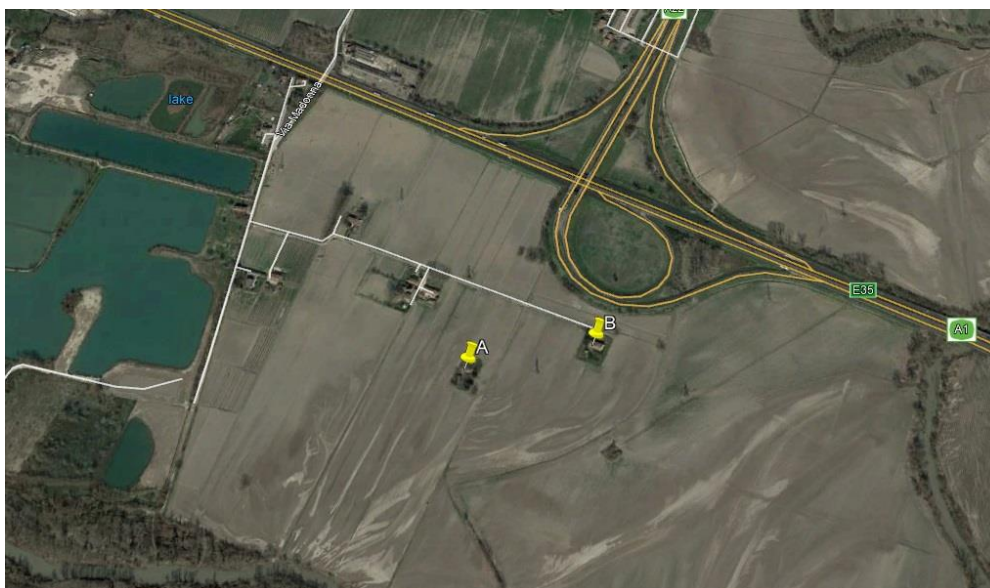
Figura 282: Nuovi punti da considerare per nuovi rilievi fonometrici integrativi durante la fase di cantiere (se necessario)

In cantiere E, data la distanza rispetto ai recettori R1, R2 ed R3 sarà influente (Figura 281). Potranno nel caso, prima dell'inizio della fase di cantiere, essere effettuati dei rilievi fonometrici *ad hoc* presso i due punti di seguito identificati su ortofoto (Figura 282), se necessario. L'area è già caratterizzata da un clima acustico elevato data la presenza dell'autostrada A1 e dello svincolo autostradale in uscita.

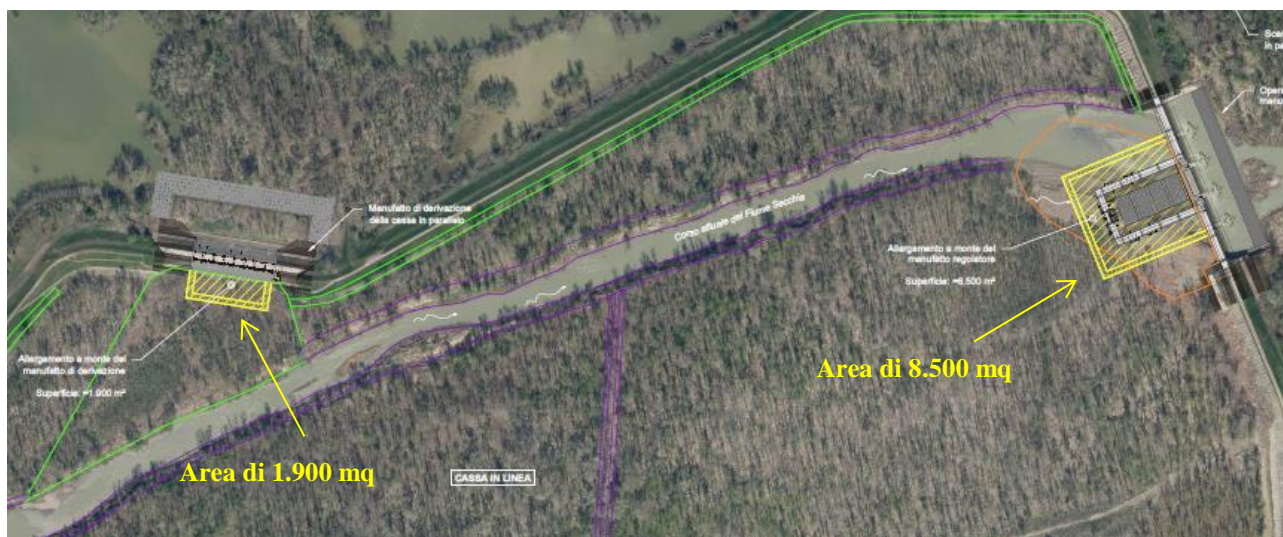
Con l'intervento C, che riguarda le opere di svasso e la risagomatura della cassa in linea, sono invece previsti scavi e rimodellamenti spondali (nell'immagine sotto riportato le aree di scavo sono retinate in giallo).

Figura 286: Localizzazione delle aree di scavo – intervento C.

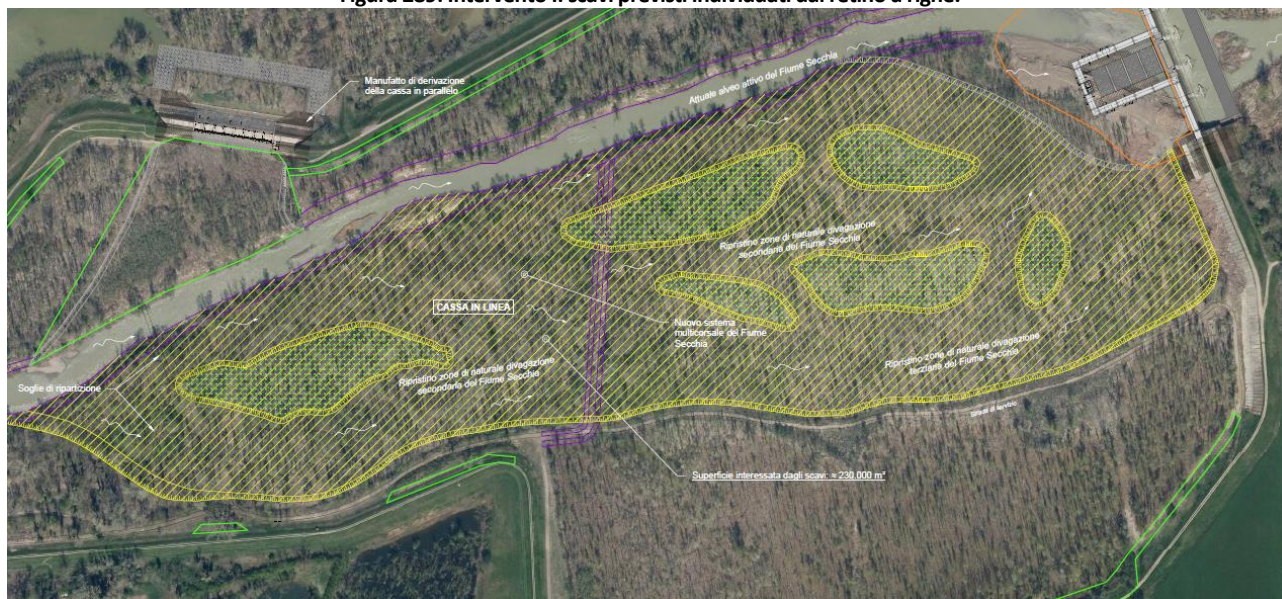
Figura 289: Intervento I: scavi previsti individuati dal retino a righe.

Nel Lotto B è ricompreso anche l'intervento I (Figura 289), dove è prevista la risagomatura e la rimozione dei sedimenti della vasca in linea con scavi a ridosso dei manufatti, per una profondità compresa tra i 2 m e i 4,44 m. è inoltre previsto il riporto di terra per la creazione delle isole.

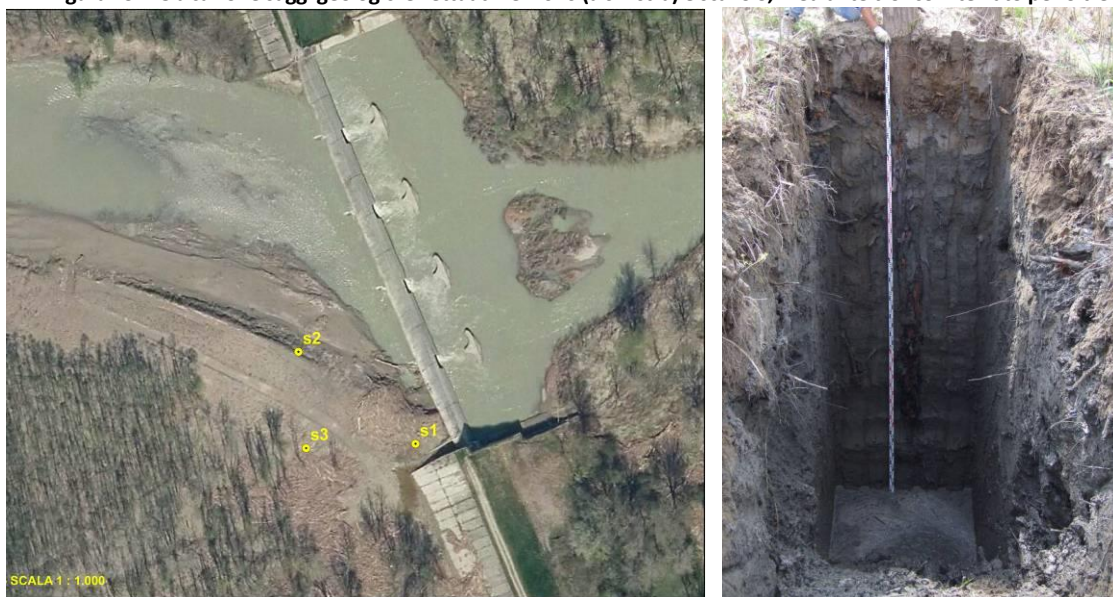
Figura 292: Ubicazione saggi geologici effettuati nel 2016 (a sinistra) e scavo 3, mediante tronco interrato per oltre 5 m (a destra).

Durante i lavori effettuati nel 2016, erano stati eseguiti alcuni sondaggi in corrispondenza del deposito da asportare a monte del manufatto regolatore e le analisi geologiche e i rispettivi risultati erano già stati inseriti nella precedente relazione Viarch del progetto preliminare (Figura 292). Oltre a informazioni di carattere geomorfologico per le quali si rimanda alla relazione geologica, i saggi hanno fornito utili indicazioni in merito alle potenzialità archeologiche e paleontologiche dell'area oggetto di intervento (LOTTO A, intervento C).

Dall'analisi delle colonne stratigrafiche era emersa la presenza di un deposito che fino alla profondità massima raggiunta di circa 6,5 m presentava materiale di formazione anche molto recente, con strati quasi interamente formati da tronchi e rami in disposizione caotica, depositatisi a seguito di eventi alluvionali.

La datazione di questo accumulo è peraltro documentata dallo scavo 3, effettuato in corrispondenza del tronco di un albero per verificare a quale quota si sarebbe raggiunto il collare di base della pianta, per stabilire la potenza dell'accumulo e la sua datazione.

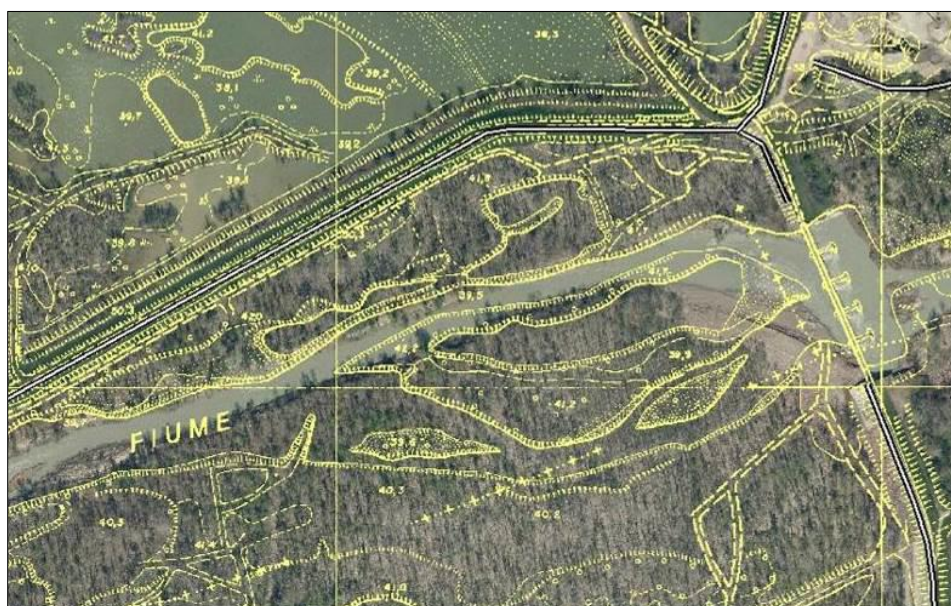
Figura 294: Confronto tra l'alveo attuale (ortofoto AIPO 2015) e l'alveo nel 1988, dove è visibile l'andamento multicorsale del fiume Secchia (estratto CTR).

La multicorsalità del nuovo assetto fluviale a monte del manufatto regolatore determina una diversificazione, in termini positivi, dell'assetto paesaggistico locale, ripristinando la conformazione originaria del fiume, come è già stato possibile visualizzare dalla consultazione delle immagini storiche. Viene di seguito riportata invece una vista aerea degli interventi A, C e I, in cui è visibile l'area del manufatto regolatore e la nuova conformazione dell'assetto multicorsale del fiume.

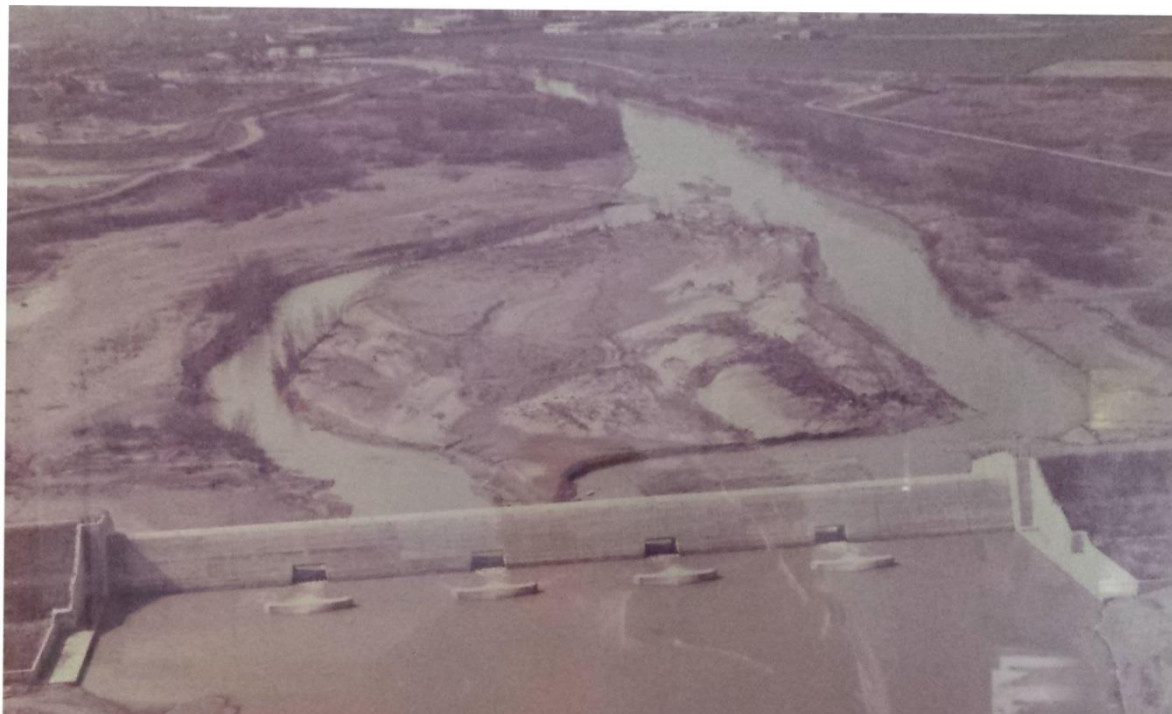
Figura 295: Assetto fluviale preesistente a monte del manufatto regolatore.

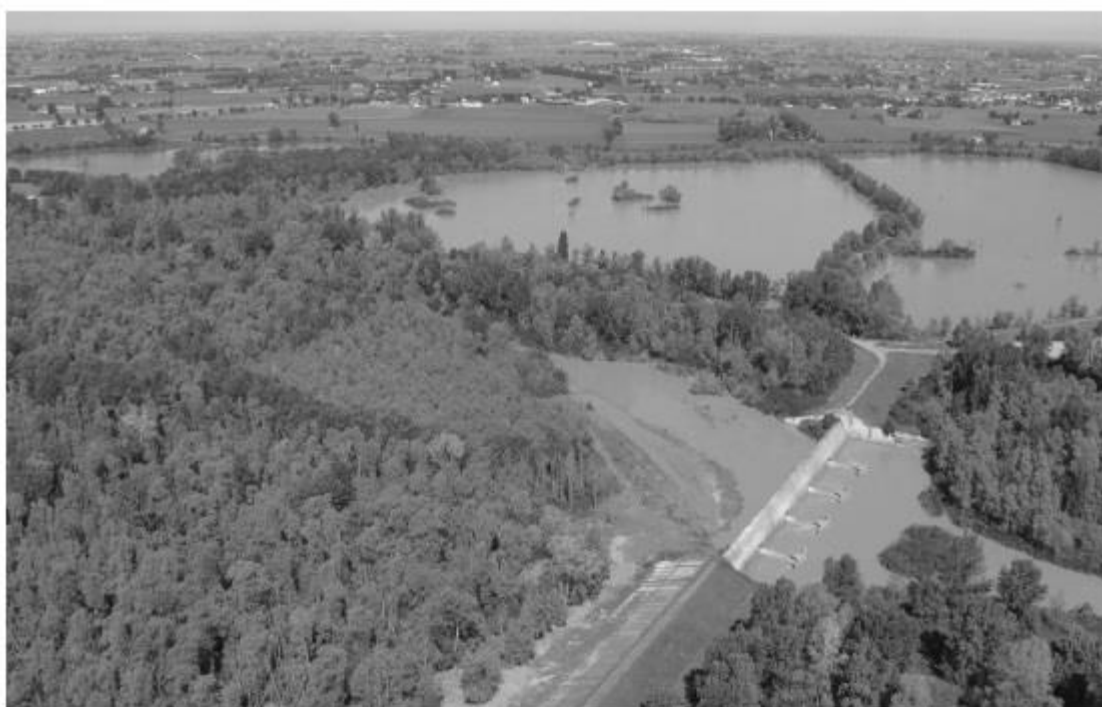
Figura 302: Vista aerea degli interventi descritti (simulazione) - Stato attuale.

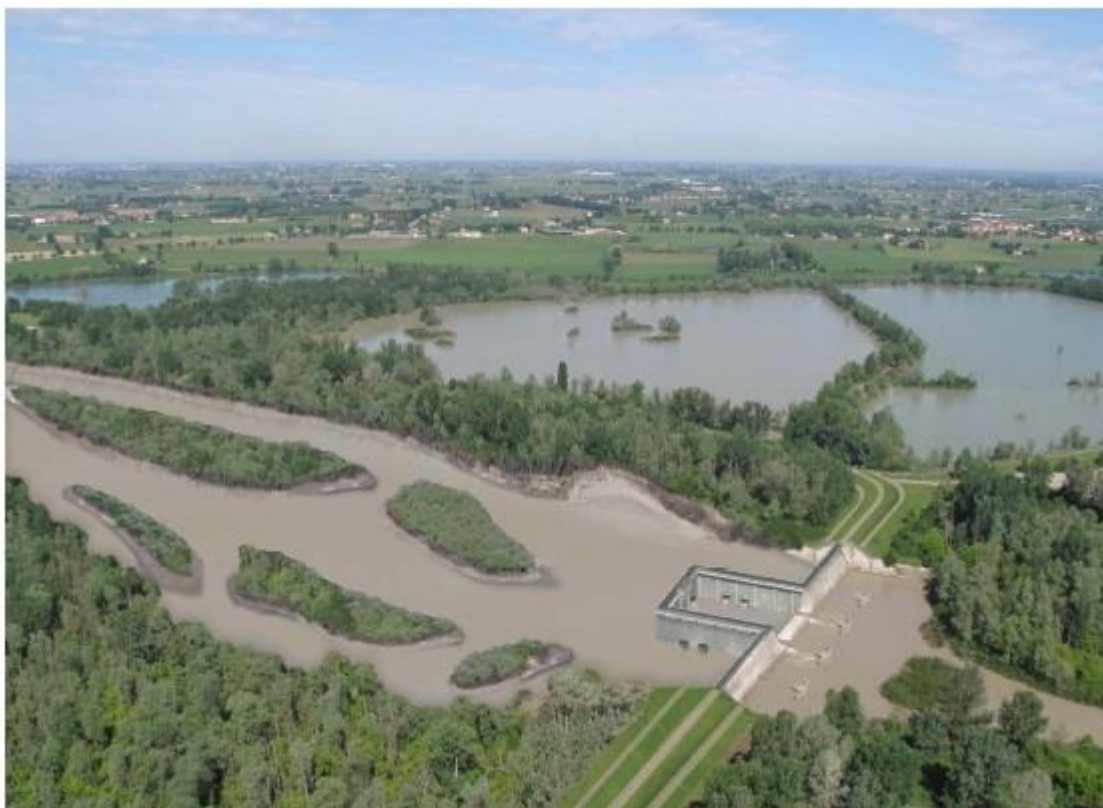
Figura 303: Vista aerea degli interventi descritti (simulazione) - Stato post-operam.

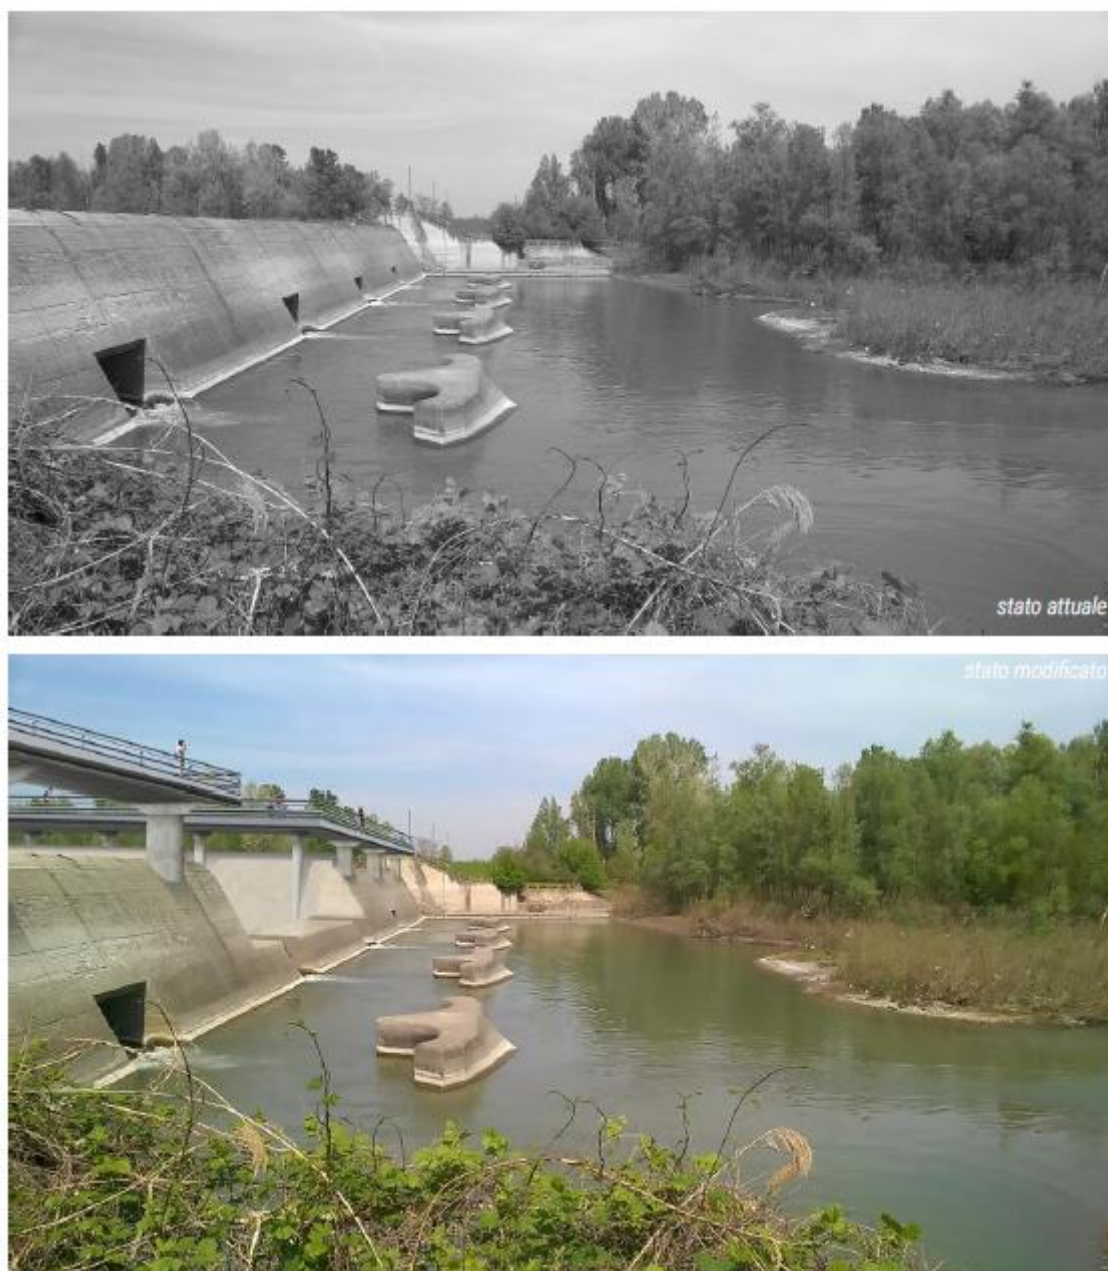
Figura 304: Simulazione n.1 – stato attuale e di progetto a confronto del manufatto regolatore.

L'intervento di trasformazione del manufatto di regolazione ha, indubbiamente, un forte impatto visivo dato che viene aumentata l'altezza dell'opera, modificata la sagoma ed aumentata l'area occupata; tuttavia la posizione defilata del manufatto rispetto alla viabilità ordinaria, alla viabilità ciclo-pedonale ed in generale ai percorsi per la fruizione dell'area naturalistica, ne riduce la visibilità a pochi punti significativi (Figura 304 e Figura 305).

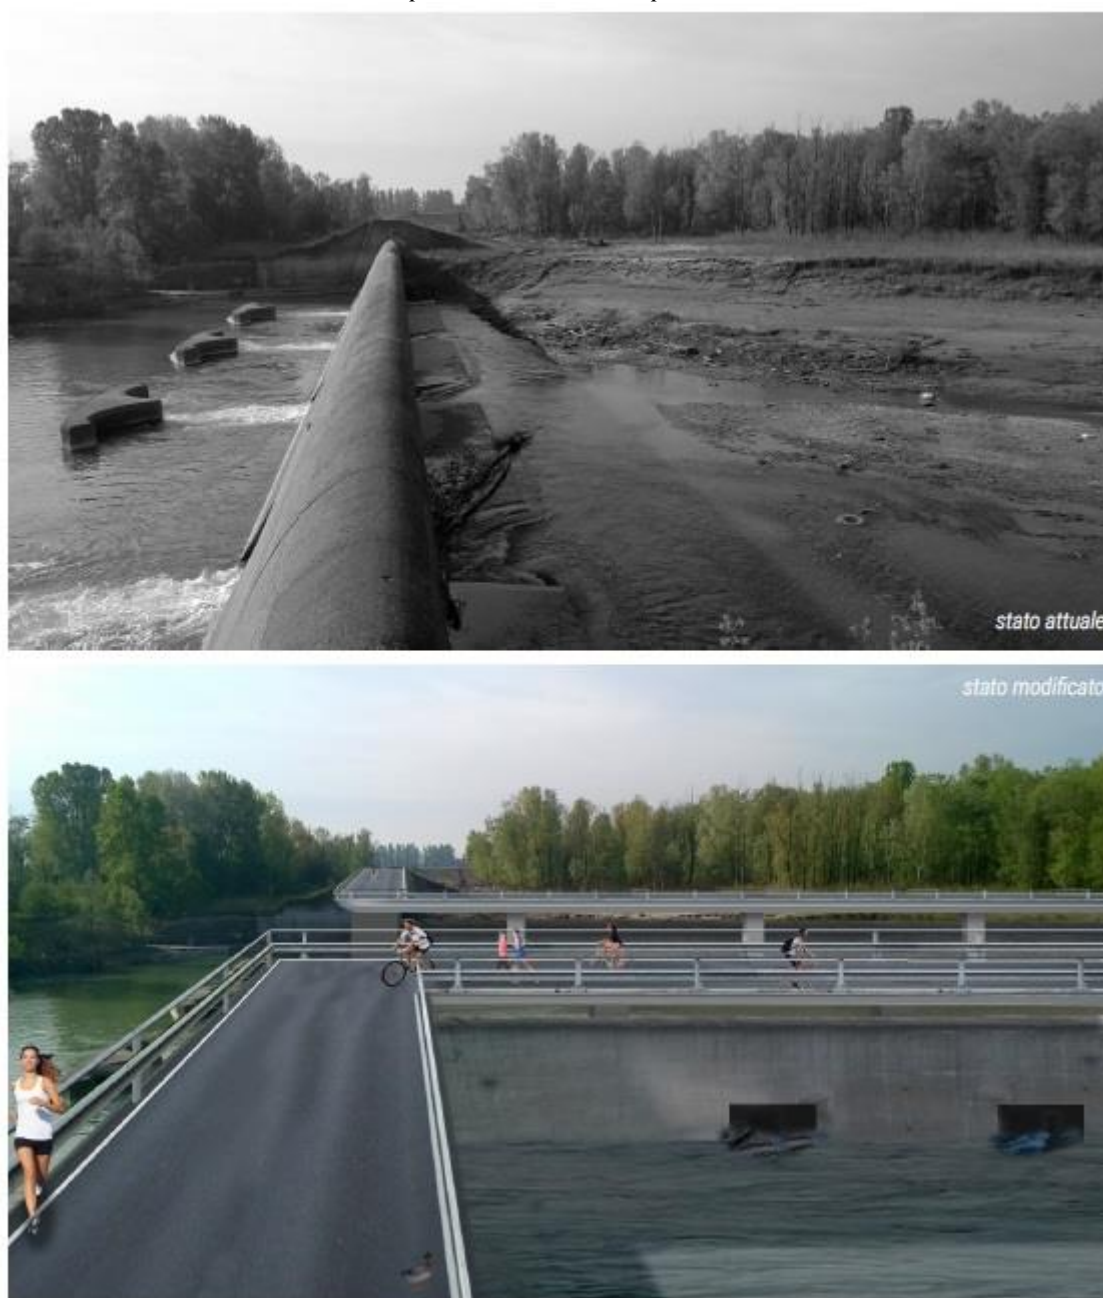
Figura 305: Simulazione n.2 – stato attuale e di progetto a confronto del manufatto regolatore, con dettaglio del nuovo percorso di servizio sopraelevato.

Il nuovo percorso di servizio sopraelevato, necessario per la gestione tecnica dell'opera, sarà idoneo all'utilizzo pubblico, collegherà la viabilità pedonale e ciclabile delle due rive e permetterà l'osservazione del funzionamento del manufatto regolatore in totale sicurezza, da una posizione privilegiata (Figura 305). In Figura 306 viene invece riportato il dettaglio del percorso sul manufatto e dell'edificio di servizio.

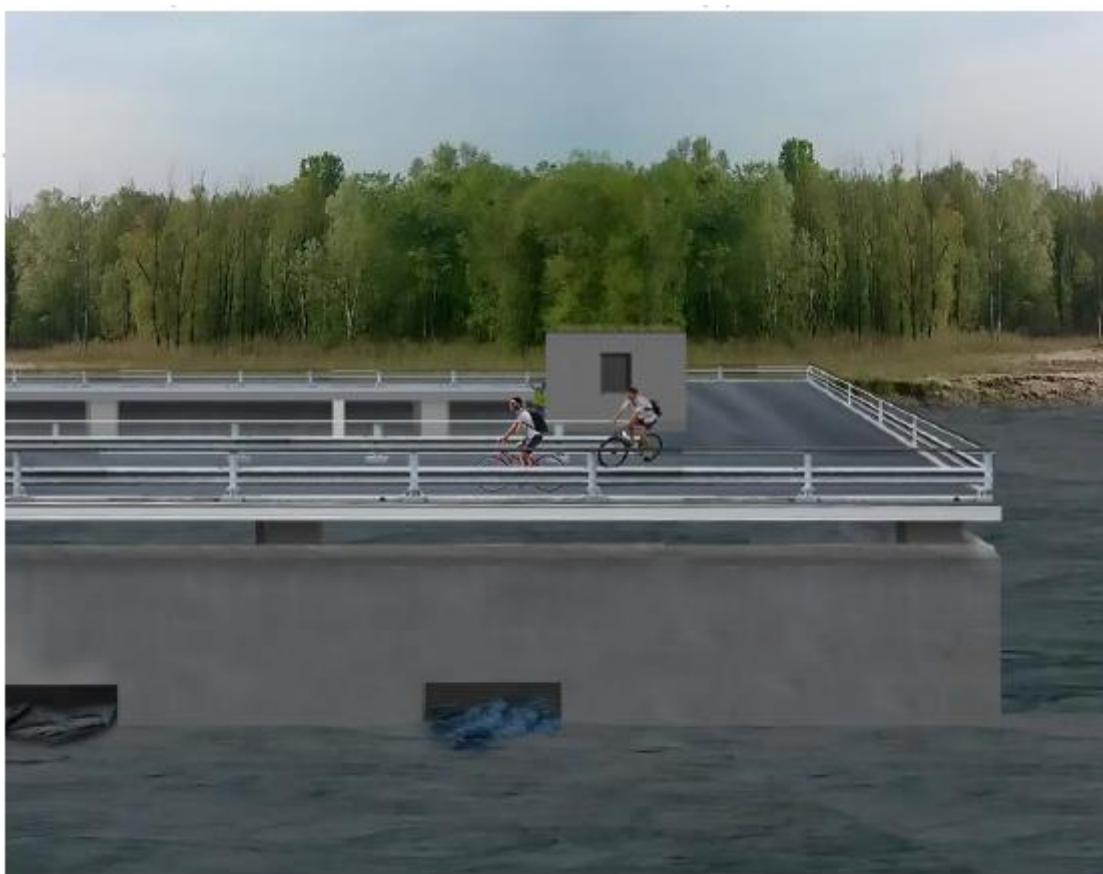
Figura 306: Simulazione n.3 – stato di progetto dell'edificio di servizio.

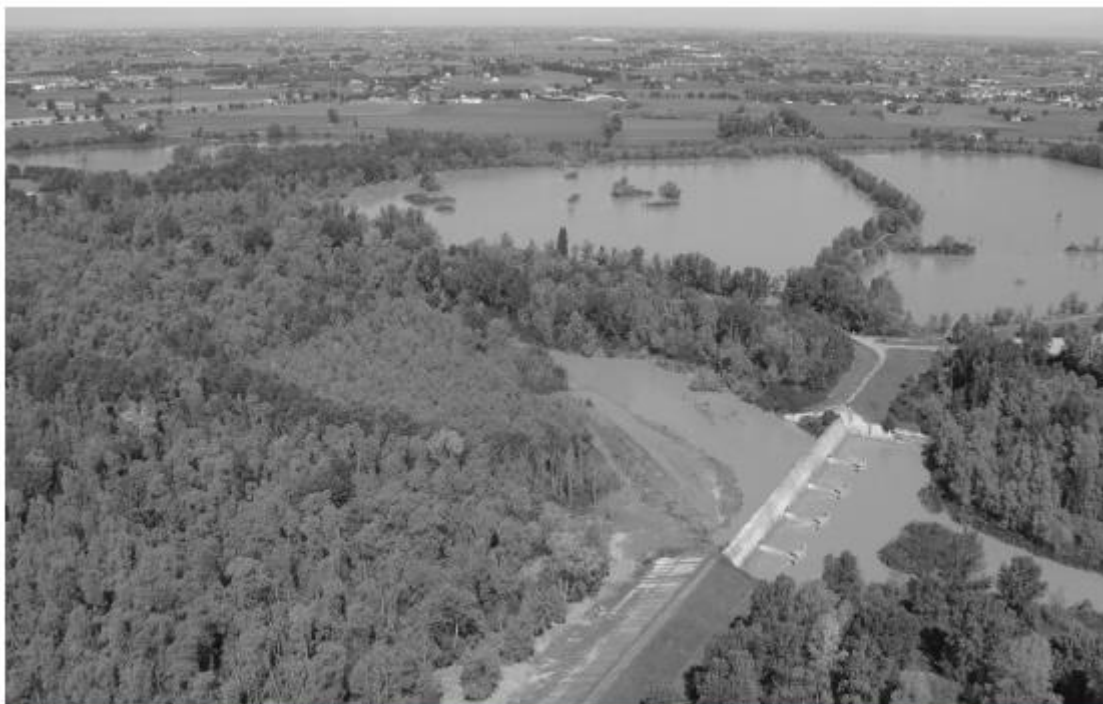
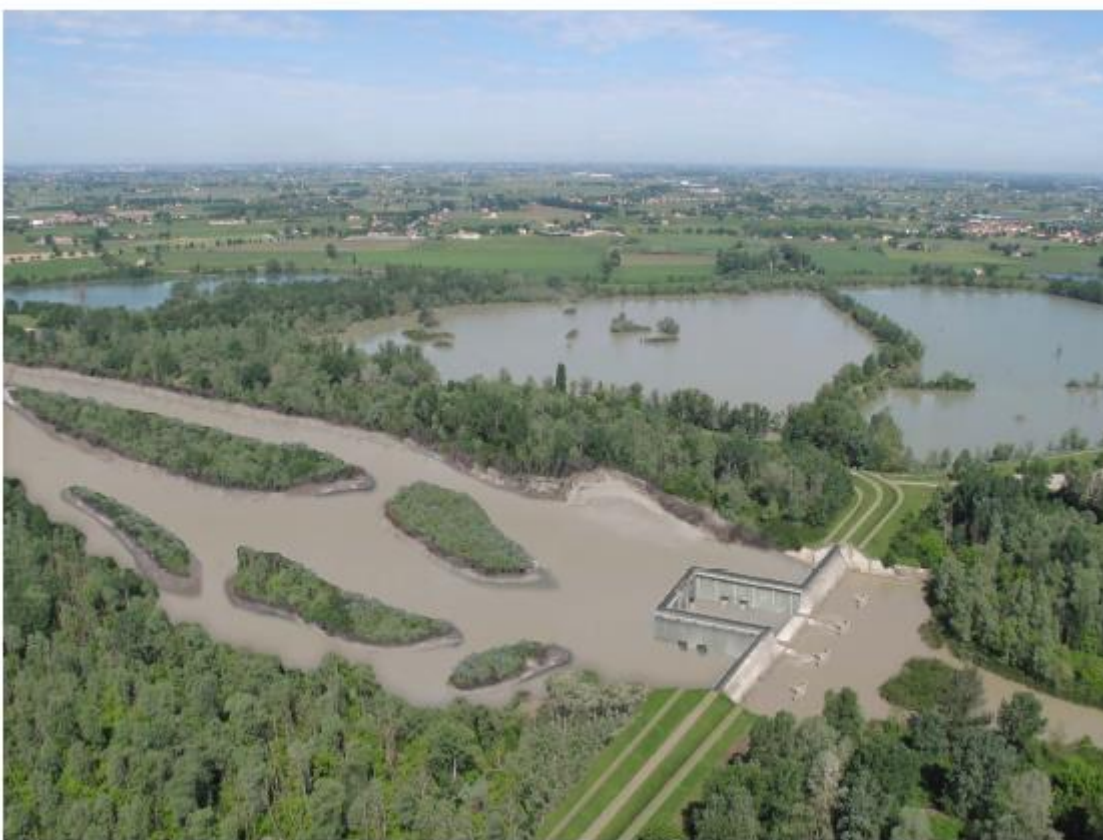
Figura 307: Simulazione n.4 – stato attuale e di progetto a confronto interventi A, C ed I.

Viene di seguito riportata invece una vista aerea degli interventi A, C e I, in cui è visibile l'area del manufatto regolatore e la nuova conformazione dell'assetto multicorsale del fiume.

La multicorsalità del nuovo assetto fluviale a monte del manufatto regolatore determina una diversificazione, in termini positivi, dell'assetto paesaggistico locale, ripristinando la conformazione originaria del fiume, come è già stato possibile visualizzare dalla consultazione delle immagini storiche (Figura 307).

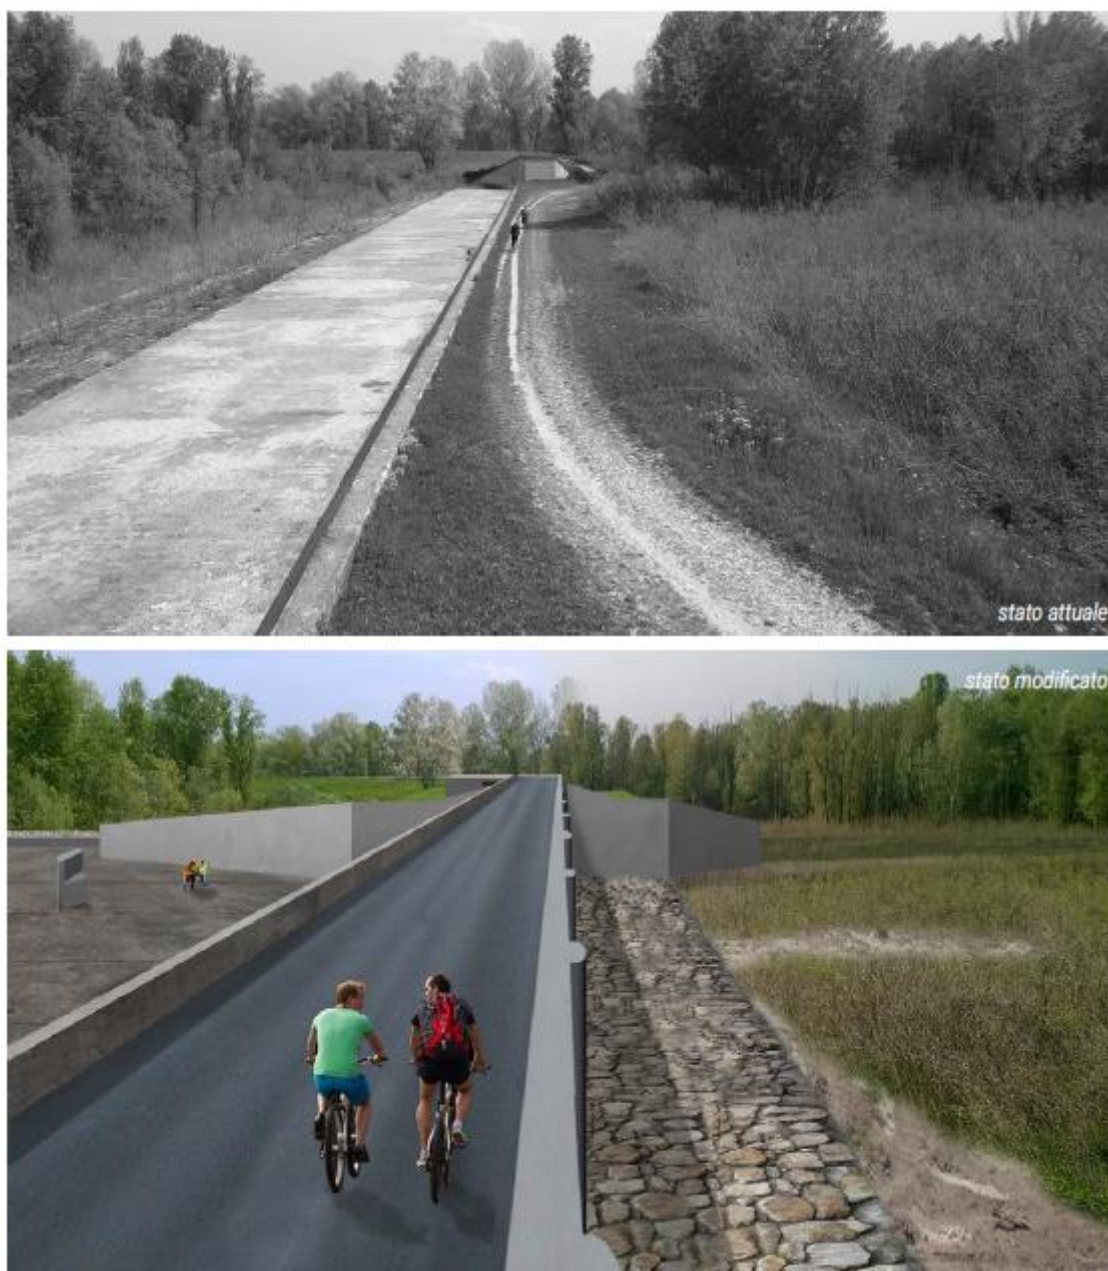
Figura 308: Simulazione n.5 – stato attuale e di progetto a confronto del manufatto di derivazione laterale.
