AGENZIA INTERREGIONALE PER IL FIUME PO – PARMA

**MO-E-1273 – LAVORI DI AMPLIAMENTO E ADEGUAMENTO DELLA CASSA DI ESPANSIONE DEL FIUME SECCHIA NEL COMUNE DI RUBIERA (RE)
(ACCORDO DI PROGRAMMA MINISTERO – RER – PARTE A)**

PROGETTO DEFINITIVO

STUDIO DI IMPATTO AMBIENTALE QUADRO DI RIFERIMENTO AMBIENTALE E STIMA IMPATTI

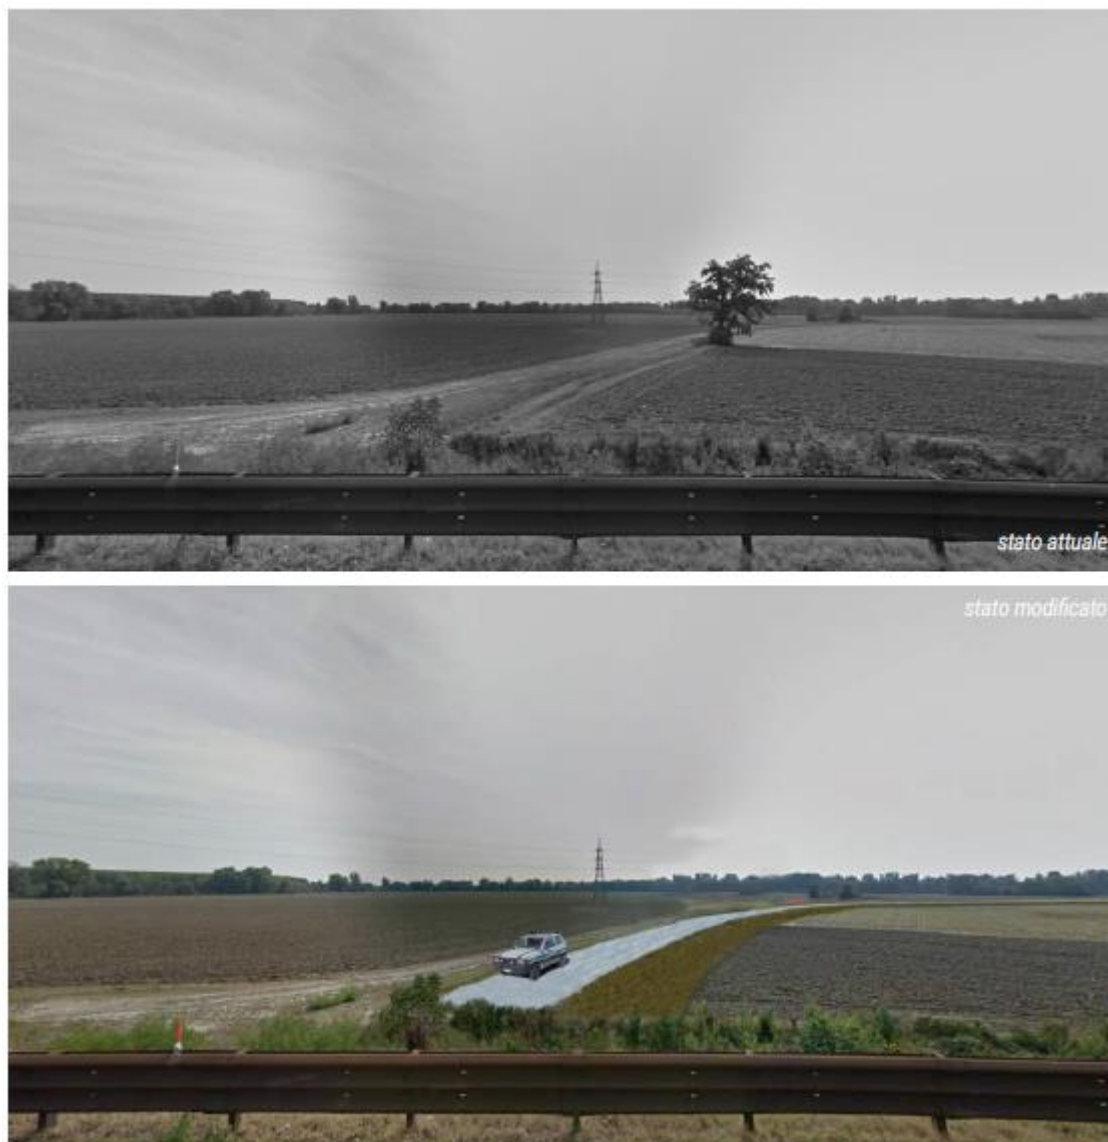
Figura 309: Simulazione n.6 – stato attuale e di progetto a confronto – argine golenale a valle del manufatto di regolazione.

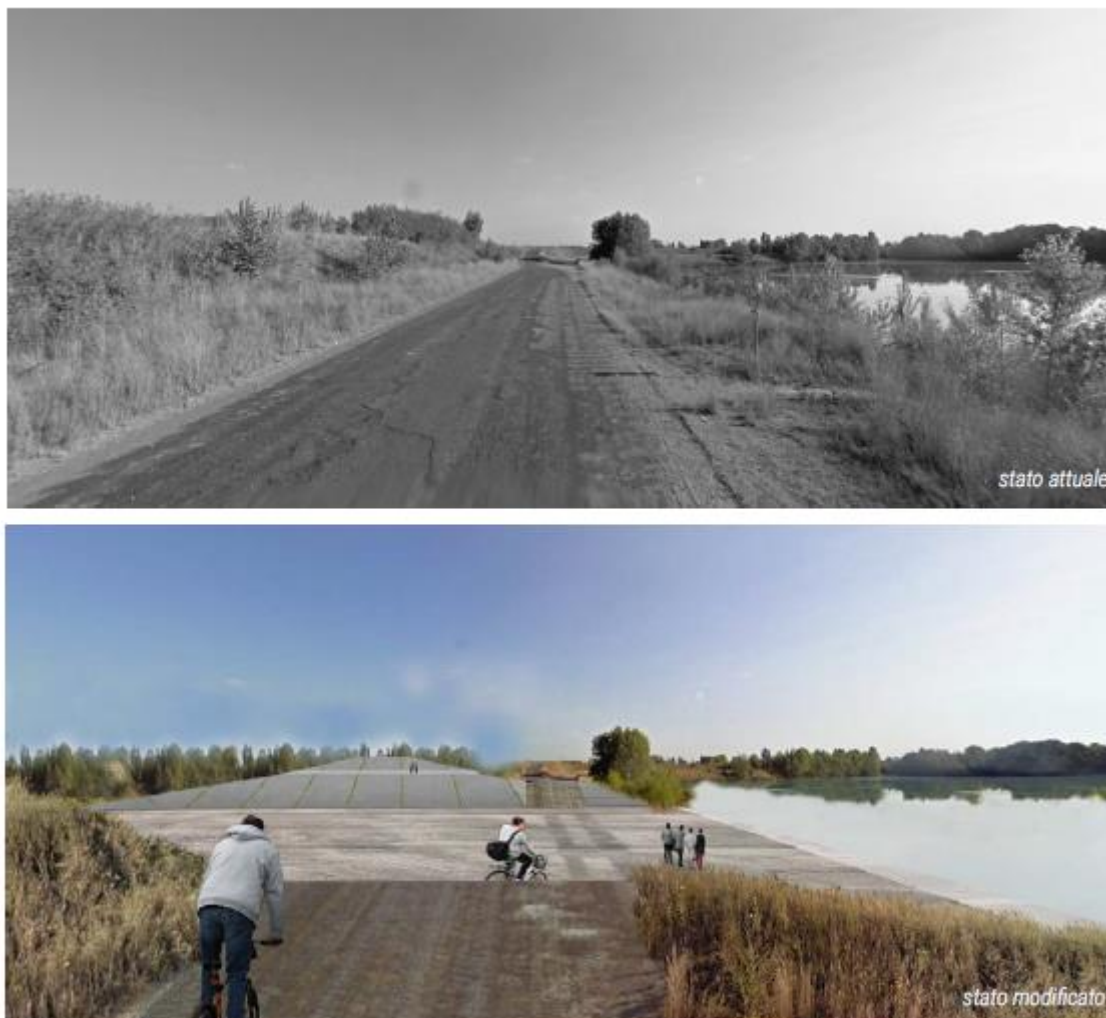
Figura 310: Simulazione n.7 – stato attuale e di progetto a confronto – intervento L: soglia di sfioro ampliamento cassa laterale.

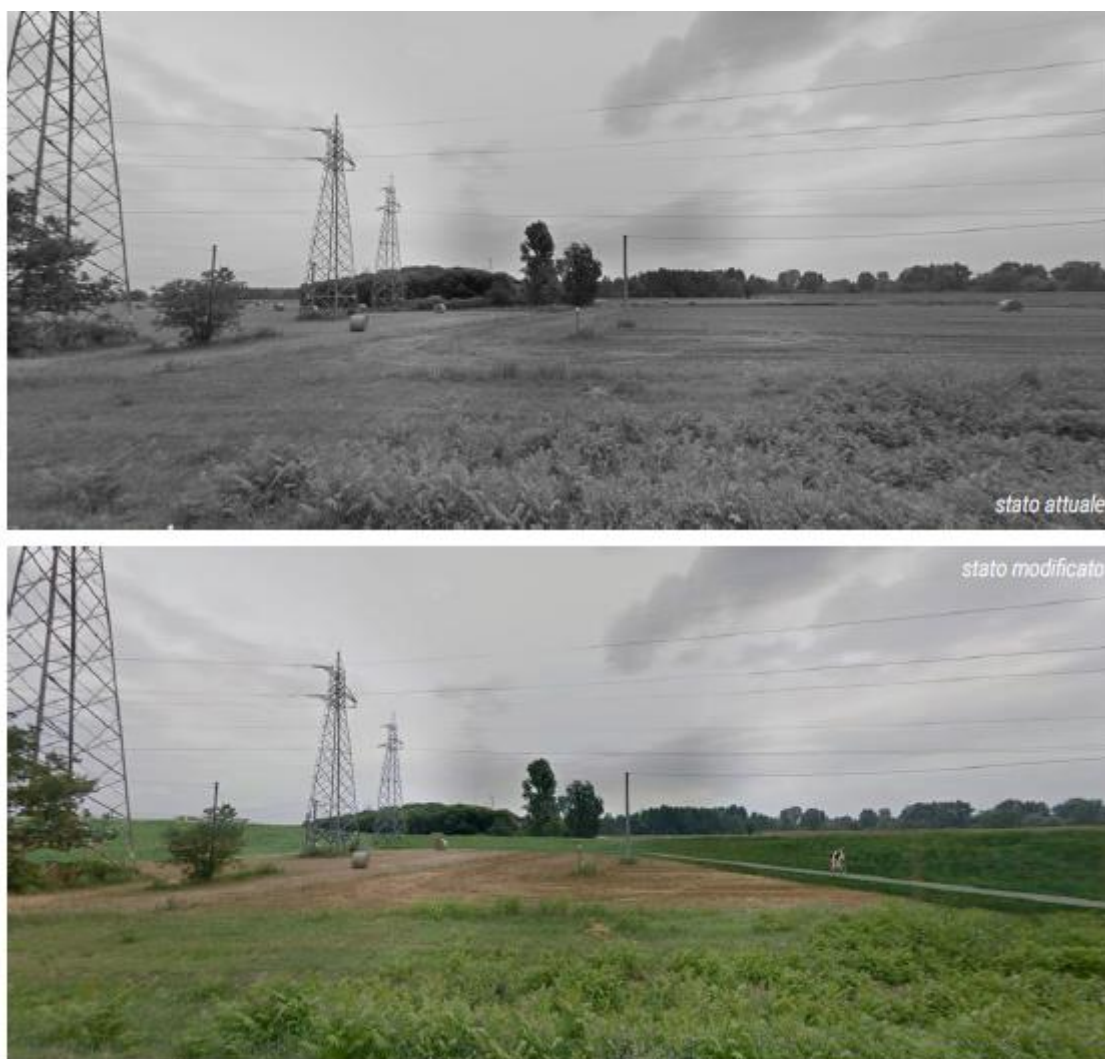
Figura 311: Simulazione n.8 – stato attuale e di progetto a confronto – intervento M nuove arginature.

La nuova arginatura per la realizzazione dell'invaso B (intervento M) circoscriverà quella che attualmente è un'area agricola, destinandola ad estendere l'invaso della cassa di espansione laterale esistente.

La simulazione qui proposta rappresenta la fase immediatamente successiva alla costruzione dell'argine (Figura 311 e Figura 312). In quest'area, in fasi successive alla escavazione, verrà messo a dimora un esteso canneto.

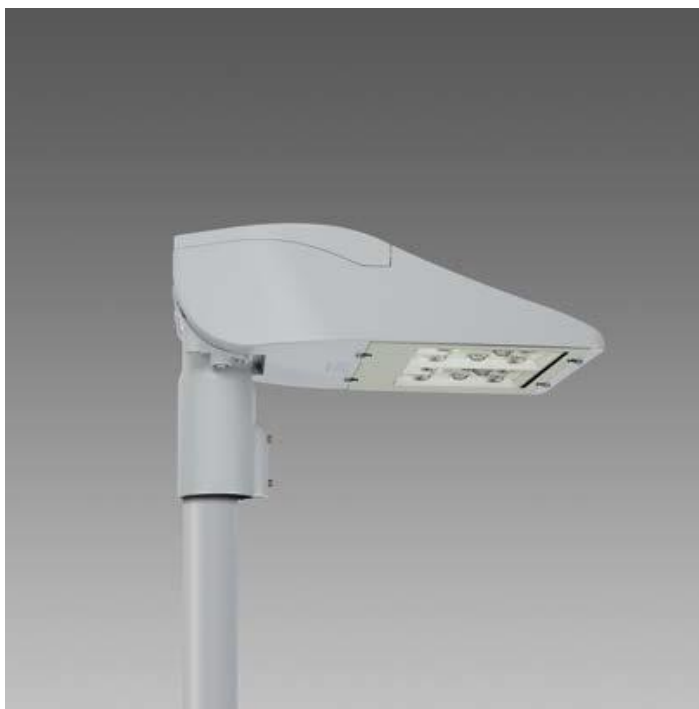
Per l'illuminazione del coronamento sono previsti n.2 apparecchi illuminanti per lato di coronamento, per un totale di 12 apparecchi (4 apparecchi per coronamento, per i coronamenti di ciascuno dei 3 manufatti), installati a sbalzo su appositi supporti. Saranno apparecchi di tipo LED da 420 W, 57000 lumen, con curva simmetrica 120°.

Figura 313: Illuminazione prevista.

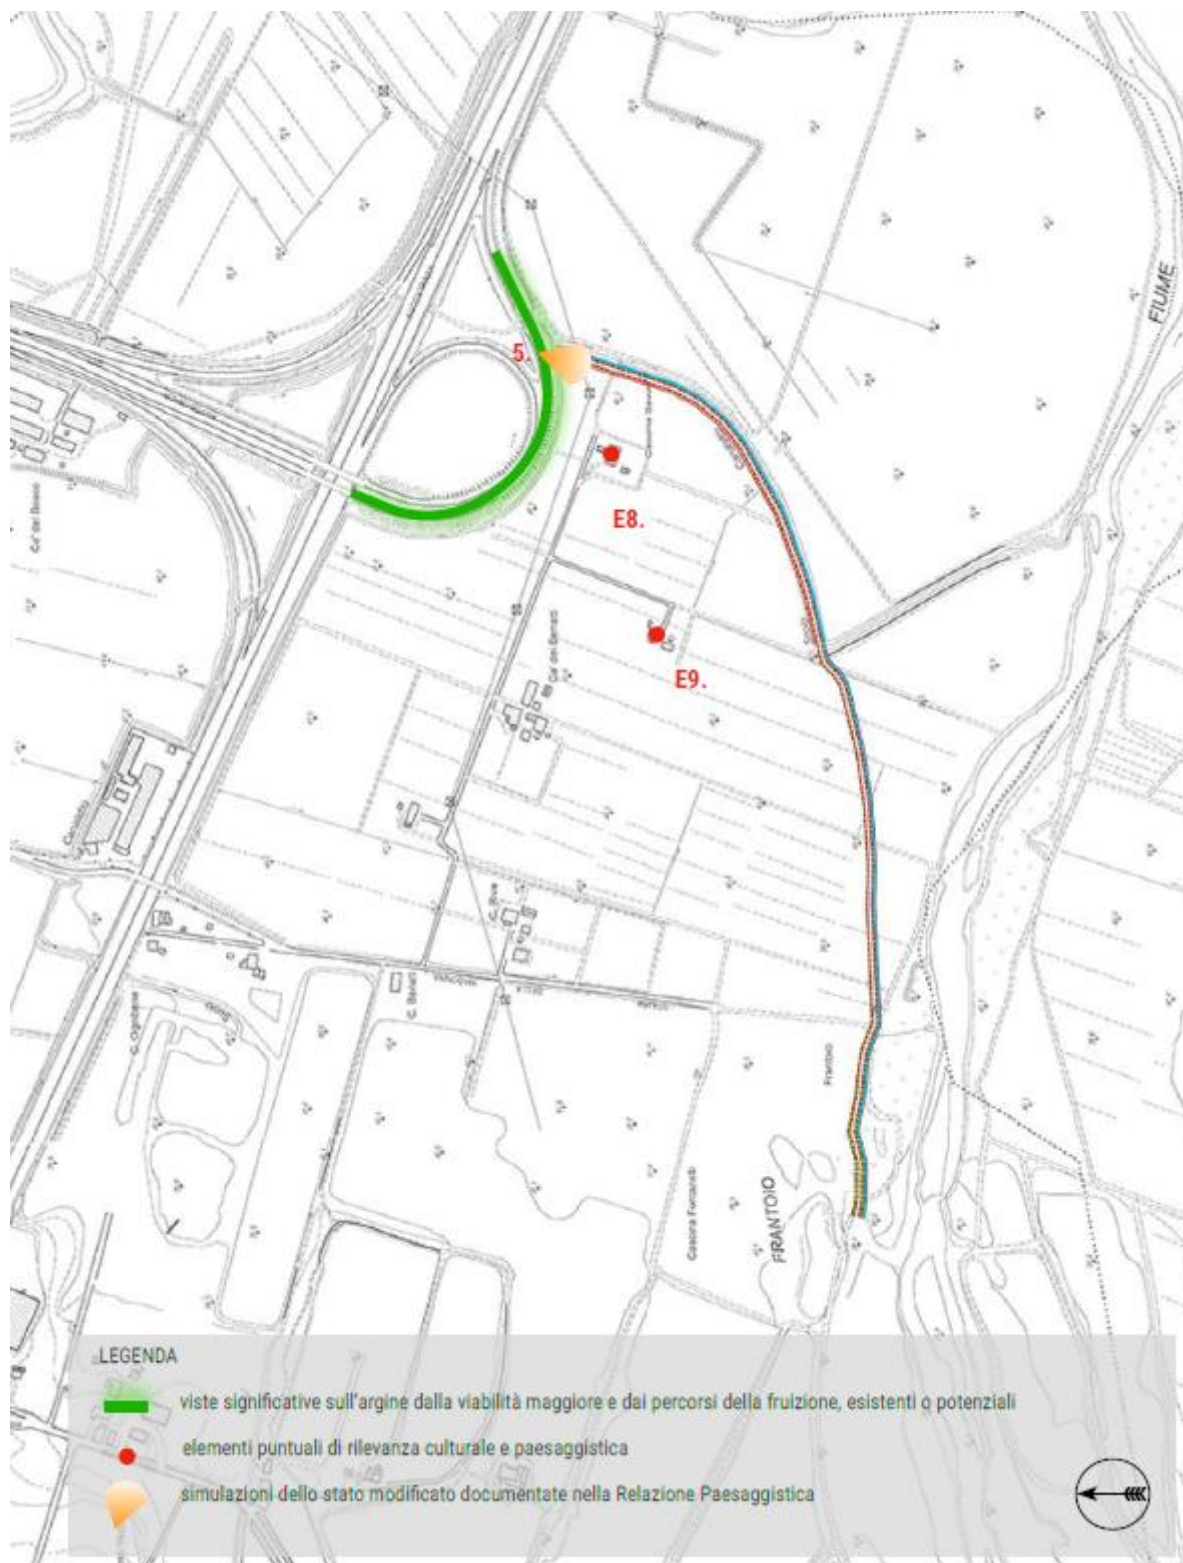
Figura 315: Perceibilità visiva dell'intervento di progetto.

Sono di seguito riassunte nelle due immagini seguenti le principali viste significative sull'argine della viabilità maggiore, insieme alle principali simulazioni dello stato modificato nella Relazione Paesaggistica (Figura 314 e Figura 315).

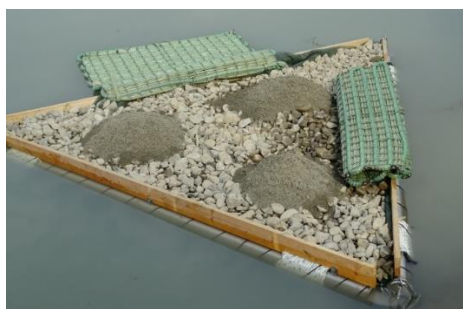
- L'habitat di interesse comunitario 3270 "*Chenopodietum rubri dei fiumi submontani*" sopra citato sarà favorito anche dalla realizzazione di cinque **isolotti vegetati** con vegetazione esclusivamente arbustiva.
- Posa di **isolotti galleggianti**, ossia elementi artificiali di forma triangolare che permetteranno di arricchire i due specchi d'acqua esistenti e fornire un punto di sosta temporanea e anche di nidificazione a diverse specie ornitiche. Gli elementi, descritti nella specifica tavola di progetto (Tav. 2.1 "Mitigazioni e/o compensazioni"), saranno aggregati in 6 gruppi, ognuno composto da 4 singole unità.

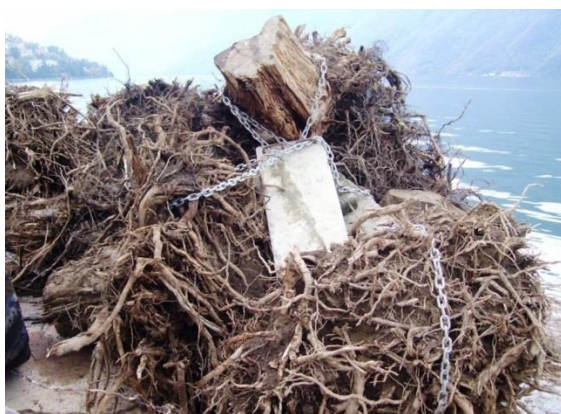
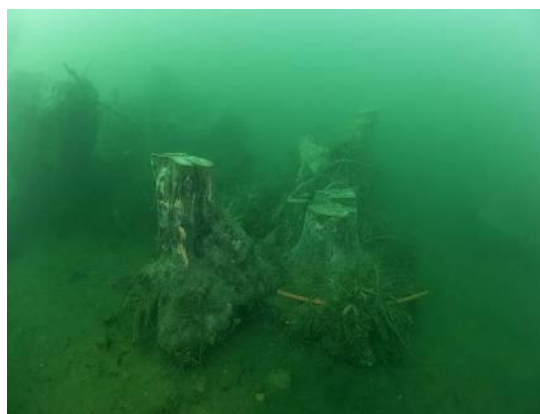
- Posa di **ceppaie**, da realizzare all'interno della cassa in parallelo; le ceppaie, posate sul fondale saranno formate da 10 unità per ogni nucleo; sono previsti 20 nuclei distribuiti omogeneamente all'interno dei 3 bacini della cassa in parallelo. Le ceppaie, reperite tra il materiale di scavo nell'ambito dell'intervento I e C, rappresentano elementi di diversificazione del fondale e costituiranno, grazie ai loro intrecci, habitat sommersi di primaria importanza per numerose specie ittiche.
