Titolo: DM n. 517 del 16 dicembre 2021 - "Investimenti in infrastrutture idriche primarie per la sicurezza dell'approvvigionamento idrico" linea d'investimento M2C4 - I4.1 del Piano Nazionale di Ripresa e Resilienza (PNRR)"

## RIFUNZIONALIZZAZIONE DELLA TRAVERSA POSTA SUL TORRENTE ENZA IN LOCALITA' CEREZZOLA

RELAZIONE  
PAESAGGISTICA

## RELAZIONE PAESAGGISTICA

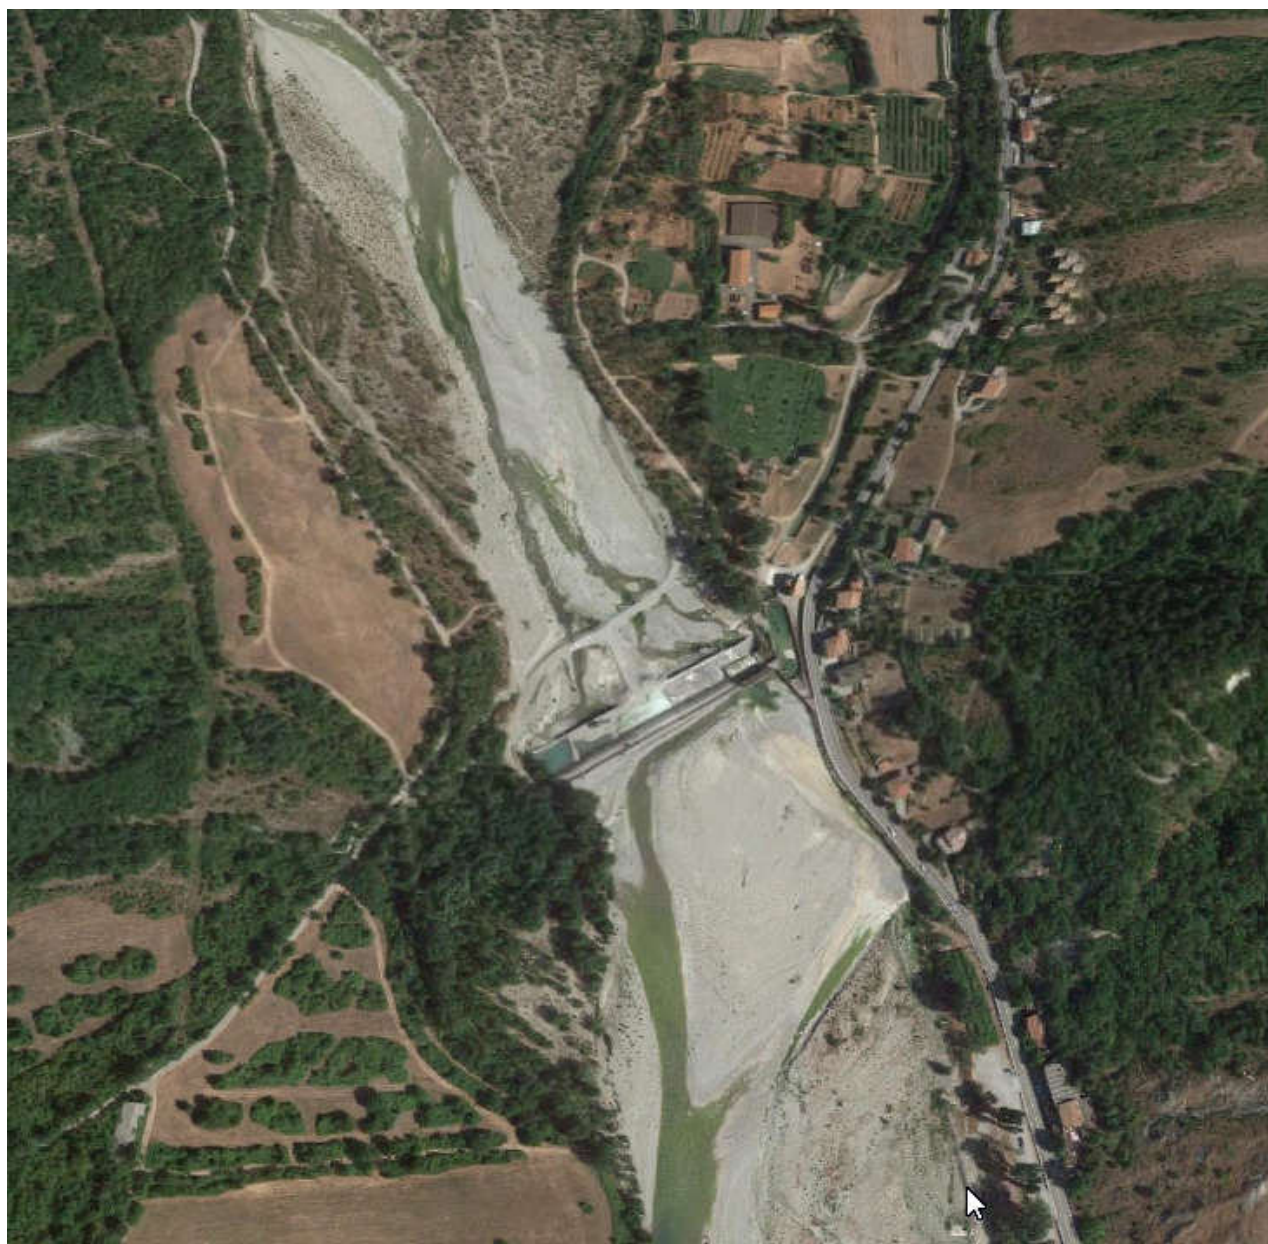
Veduta aerea del corso del torrente Enza e del contermino contesto paesaggistico nei pressi della traversa di Cerezzola (proiezione della veduta verso valle, in direzione nord).

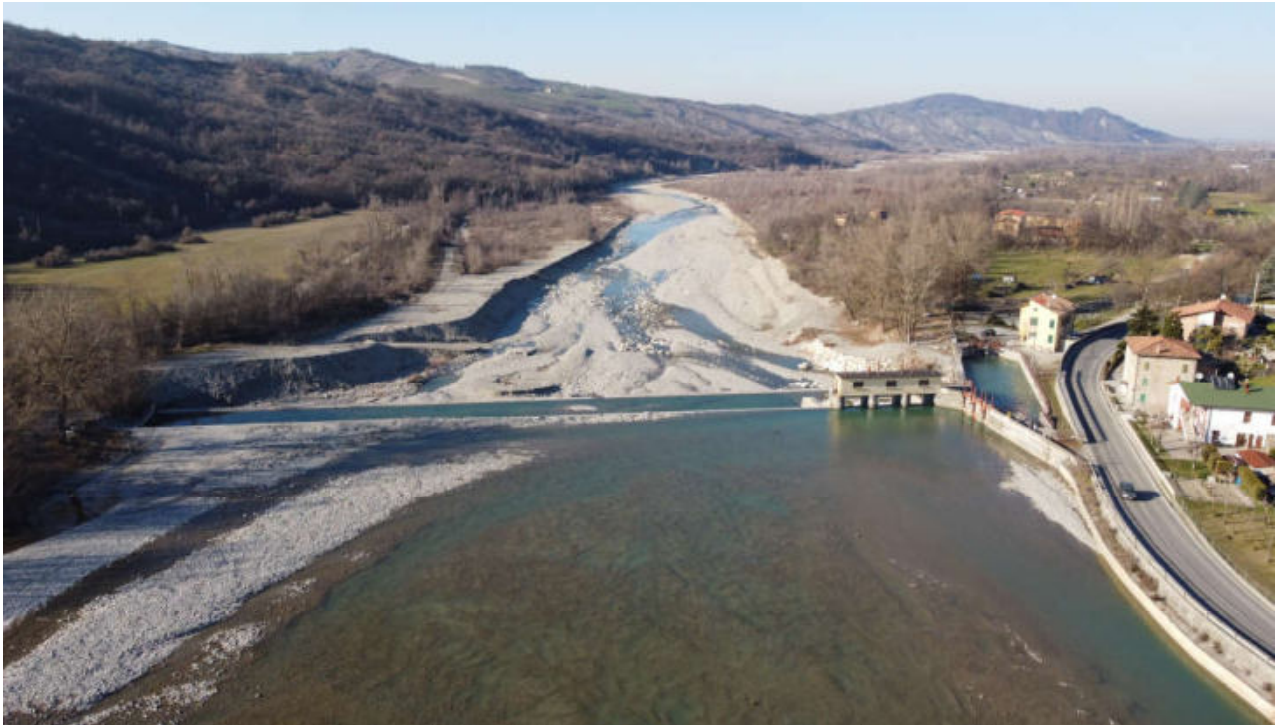
Veduta ravvicinata della traversa di Cerezzola e del contermino contesto paesaggistico (proiezione della veduta verso valle, in direzione nord). Ben visibile , a lato della sponda destra, la strada provinciale che è esposta a rischio allagamento in caso di forti piene.

L'area di intervento non possiede carattere di integrità poiché il suo assetto risente di interventi di regimazione idraulica, costituiti da una lunga briglia trasversale al torrente, manufatti di derivazione, una strada provinciale ed altre opere che hanno modificato l'originario assetto paesaggistico del luogo.

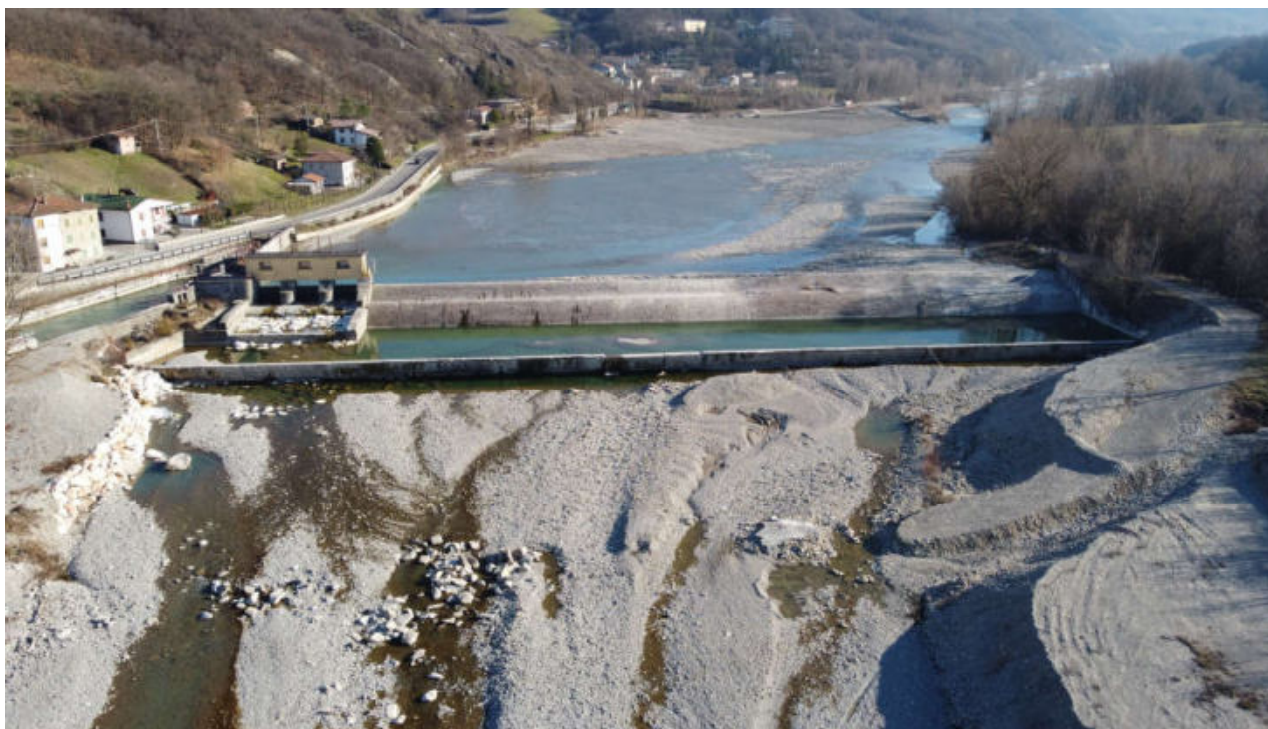
Veduta verso monte, in direzione sud, che evidenzia la diversità tra le due sponde idrografiche.

Le immagini mostrano un contesto paesaggistico fortemente connotato dai depositi ghiaiosi di alveo delimitati da aggruppamenti di boschi igrofili, unitamente alla vicinanza dei versanti collinari. La sponda idrografica destra si differenzia per il susseguirsi di manufatti viabilistici, idraulici e residenziali.

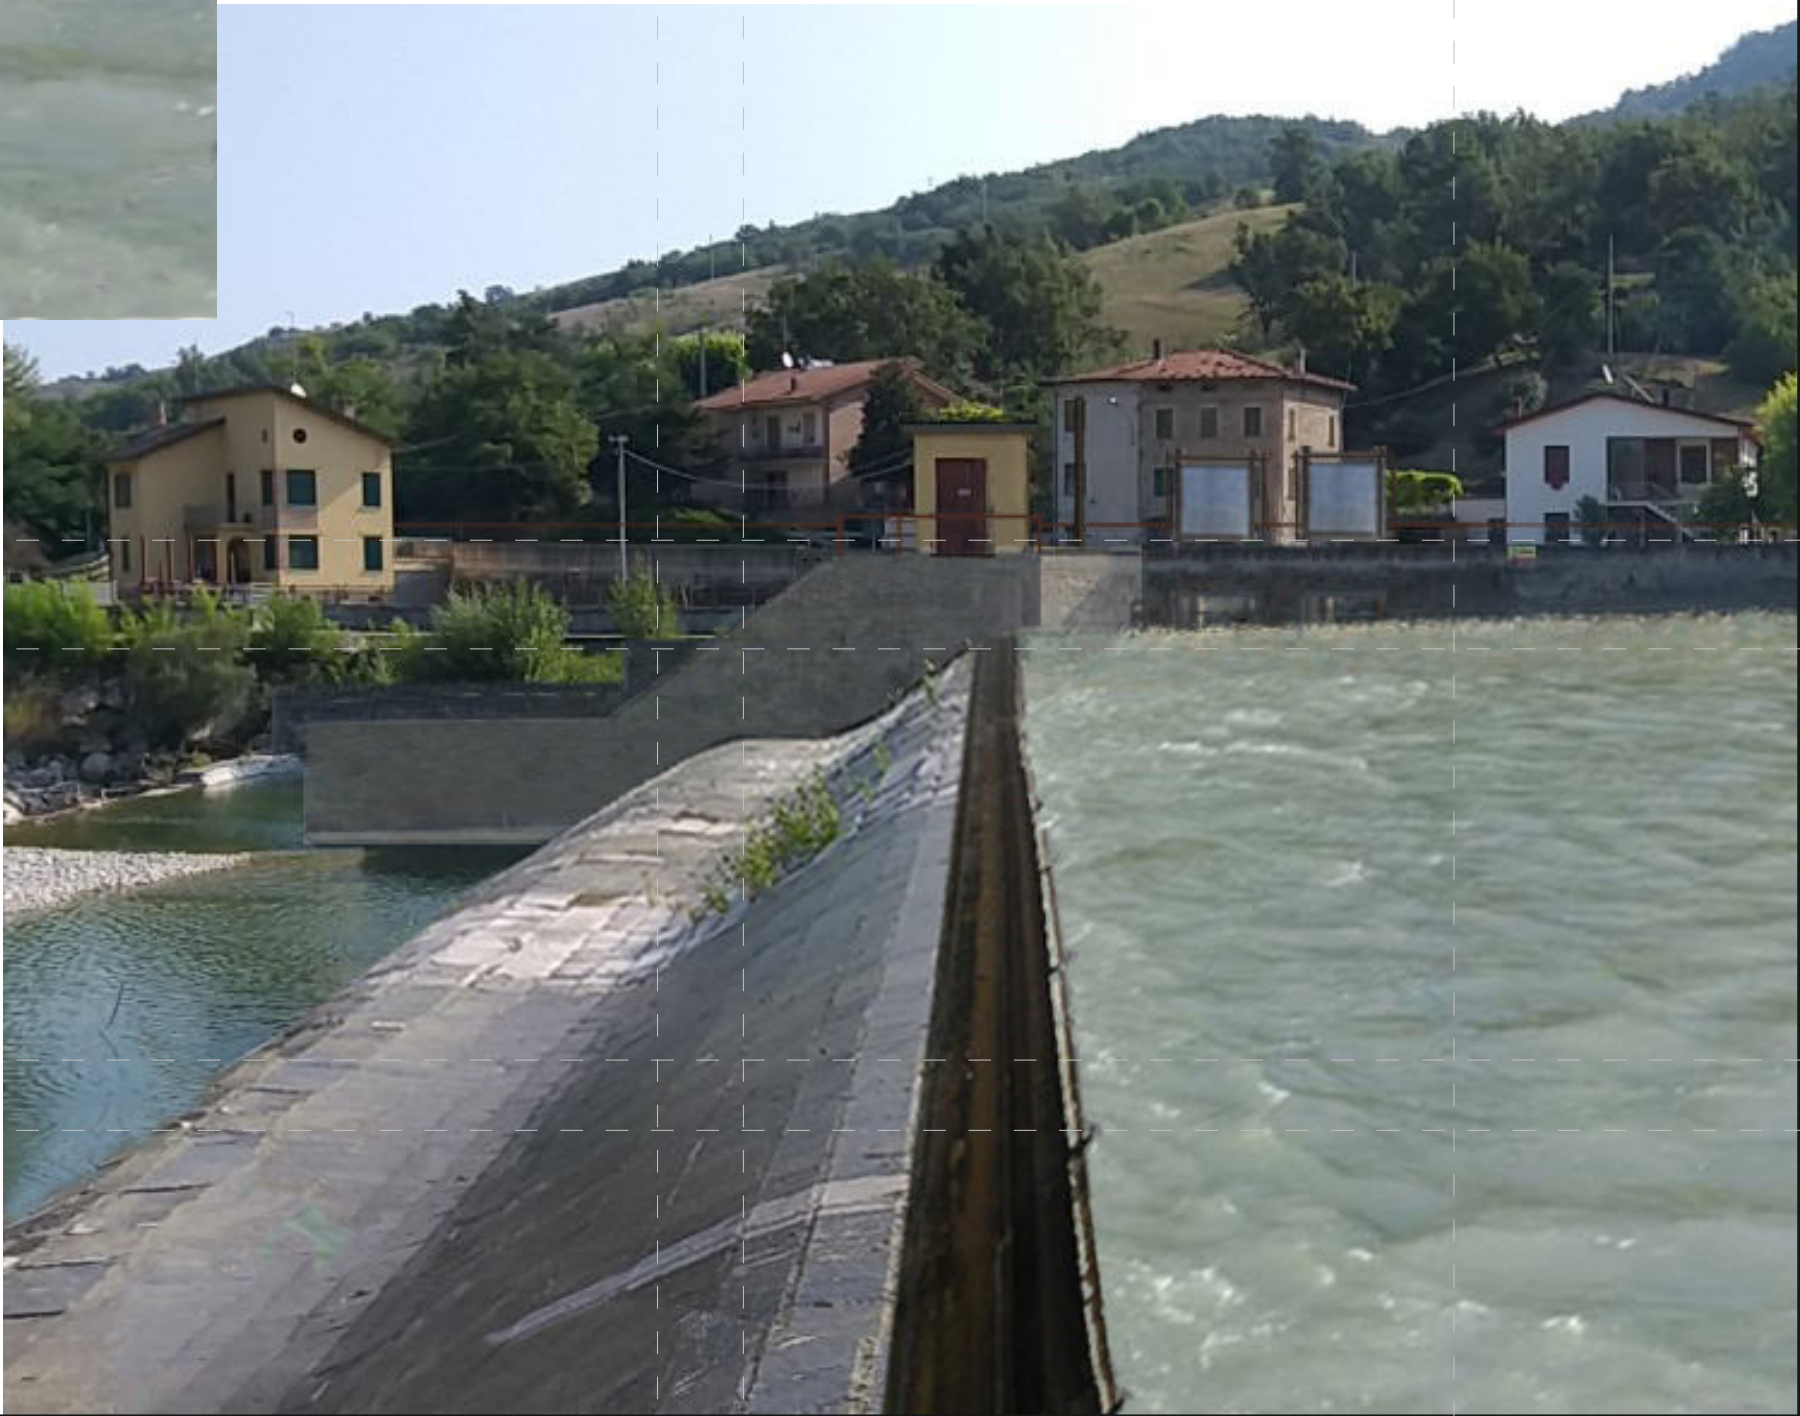
PARATOIA MOBILE ALZATA

- d.** realizzazione di struttura mobile a monte della traversa esistente realizzata con sbarramento gonfiabile tipo *hard top* al fine di ottenere una quota massima di invaso pari a + 1 m rispetto alla quota attuale della gaveta della traversa (+ 2 m rispetto alla gaveta futura) (Area di lavoro 1);
