CARTA DEL RISCHIO - Argenta_Agrivoltaico_01 - area AR1

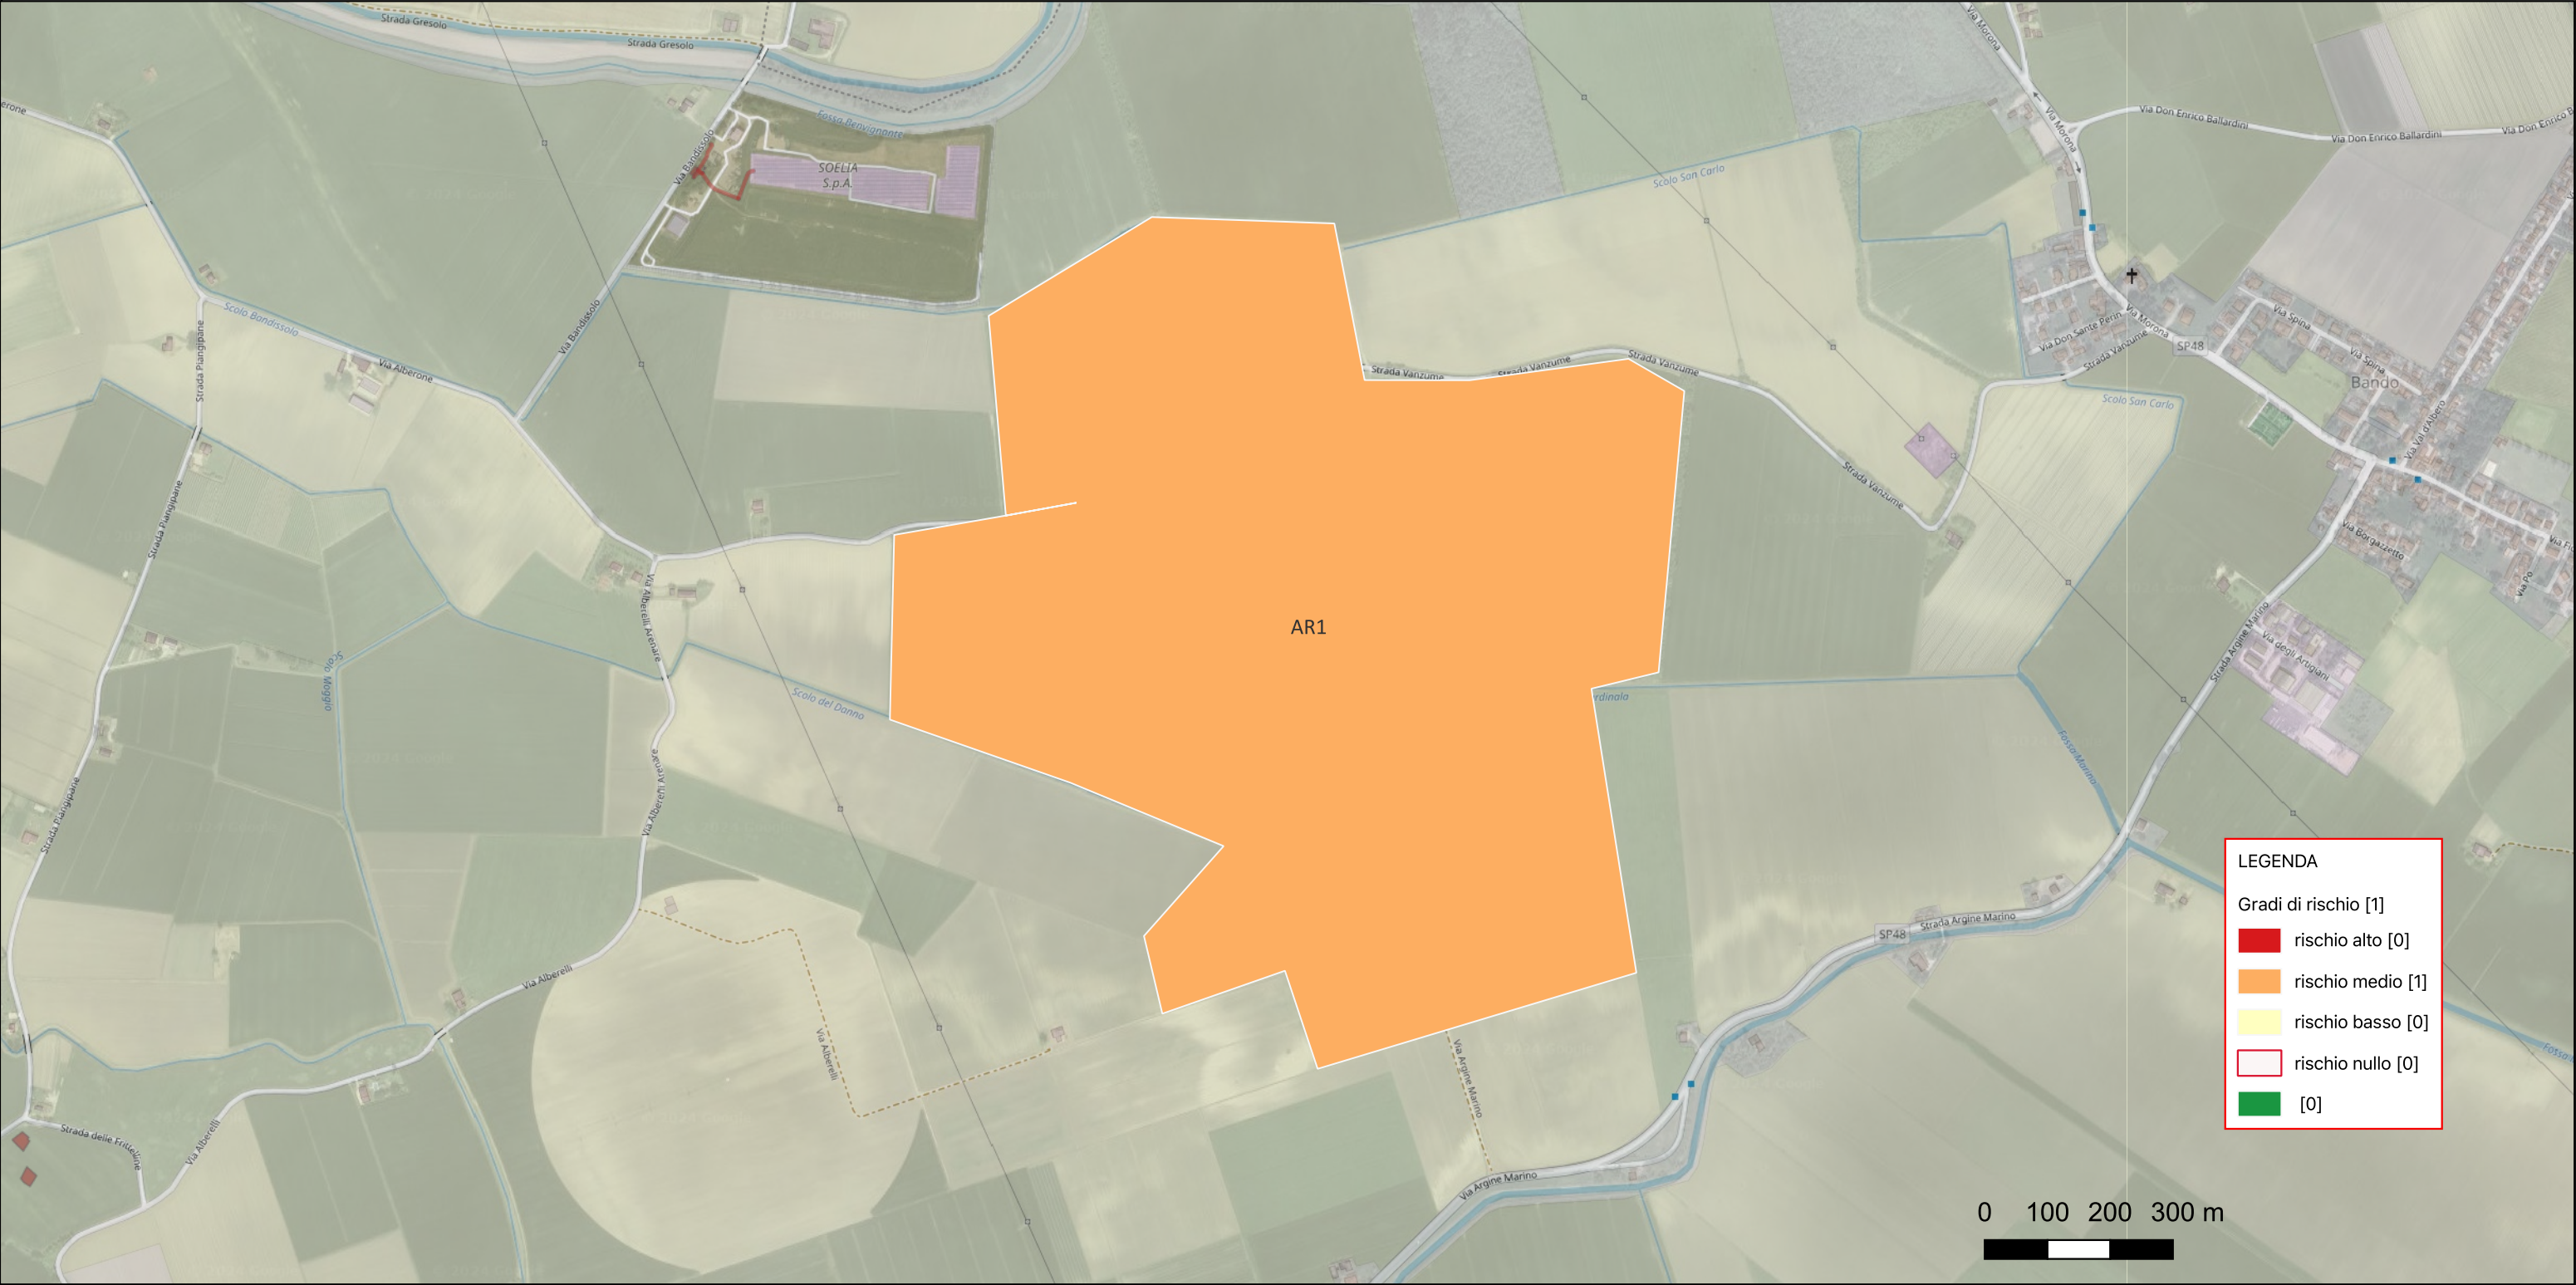
Riferimento (VRDR)	Rischio - sintesi (VRDS)	Note (VRDN)
AR1	rischio medio	La presenza di paleoalvei ad ora indatabili, la tipologia di copertura vegetativa al momento della ricognizione che rendeva, in alcuni dei campi intorno a quelli direttamente interessati dagli interventi, il suolo poco leggibile, se pur trattandosi di aree paludose la cui bonifica si è conclusa nella seconda metà del '900 e la tipologia di intervento, che prevede scavi anche in profondità, fa sì che la valutazione del rischio si attesti su medio.
