CONSEGUENZE NON CREDIBILI

01	23/09/22	SECONDA EMISSIONE	MF-DA	AV	GR
00	04/07/22	PRIMA EMISSIONE	MF-DA	AV	GR
REV	DATA	DESCRIZIONE	ELABORATO	VERIFICATO	APPROVATO
Proprietario		Progettista		Disegno	
				72341-C.5.2-B Conseguenze non credibili	
ALLEGATO AL RAPPORTO PRELIMINARE DI SICUREZZA - EDIZIONE 2022 Allegato C.5.2 - B Elementi per la pianificazione territoriale Ipotesi non credibili - Alternativa A soluzione con cassoni			Revisione	00	
			Comm.	NQ/R22178	
			Cod. tec.	DIS-MEC-D-13000	
			Scala	1:2000

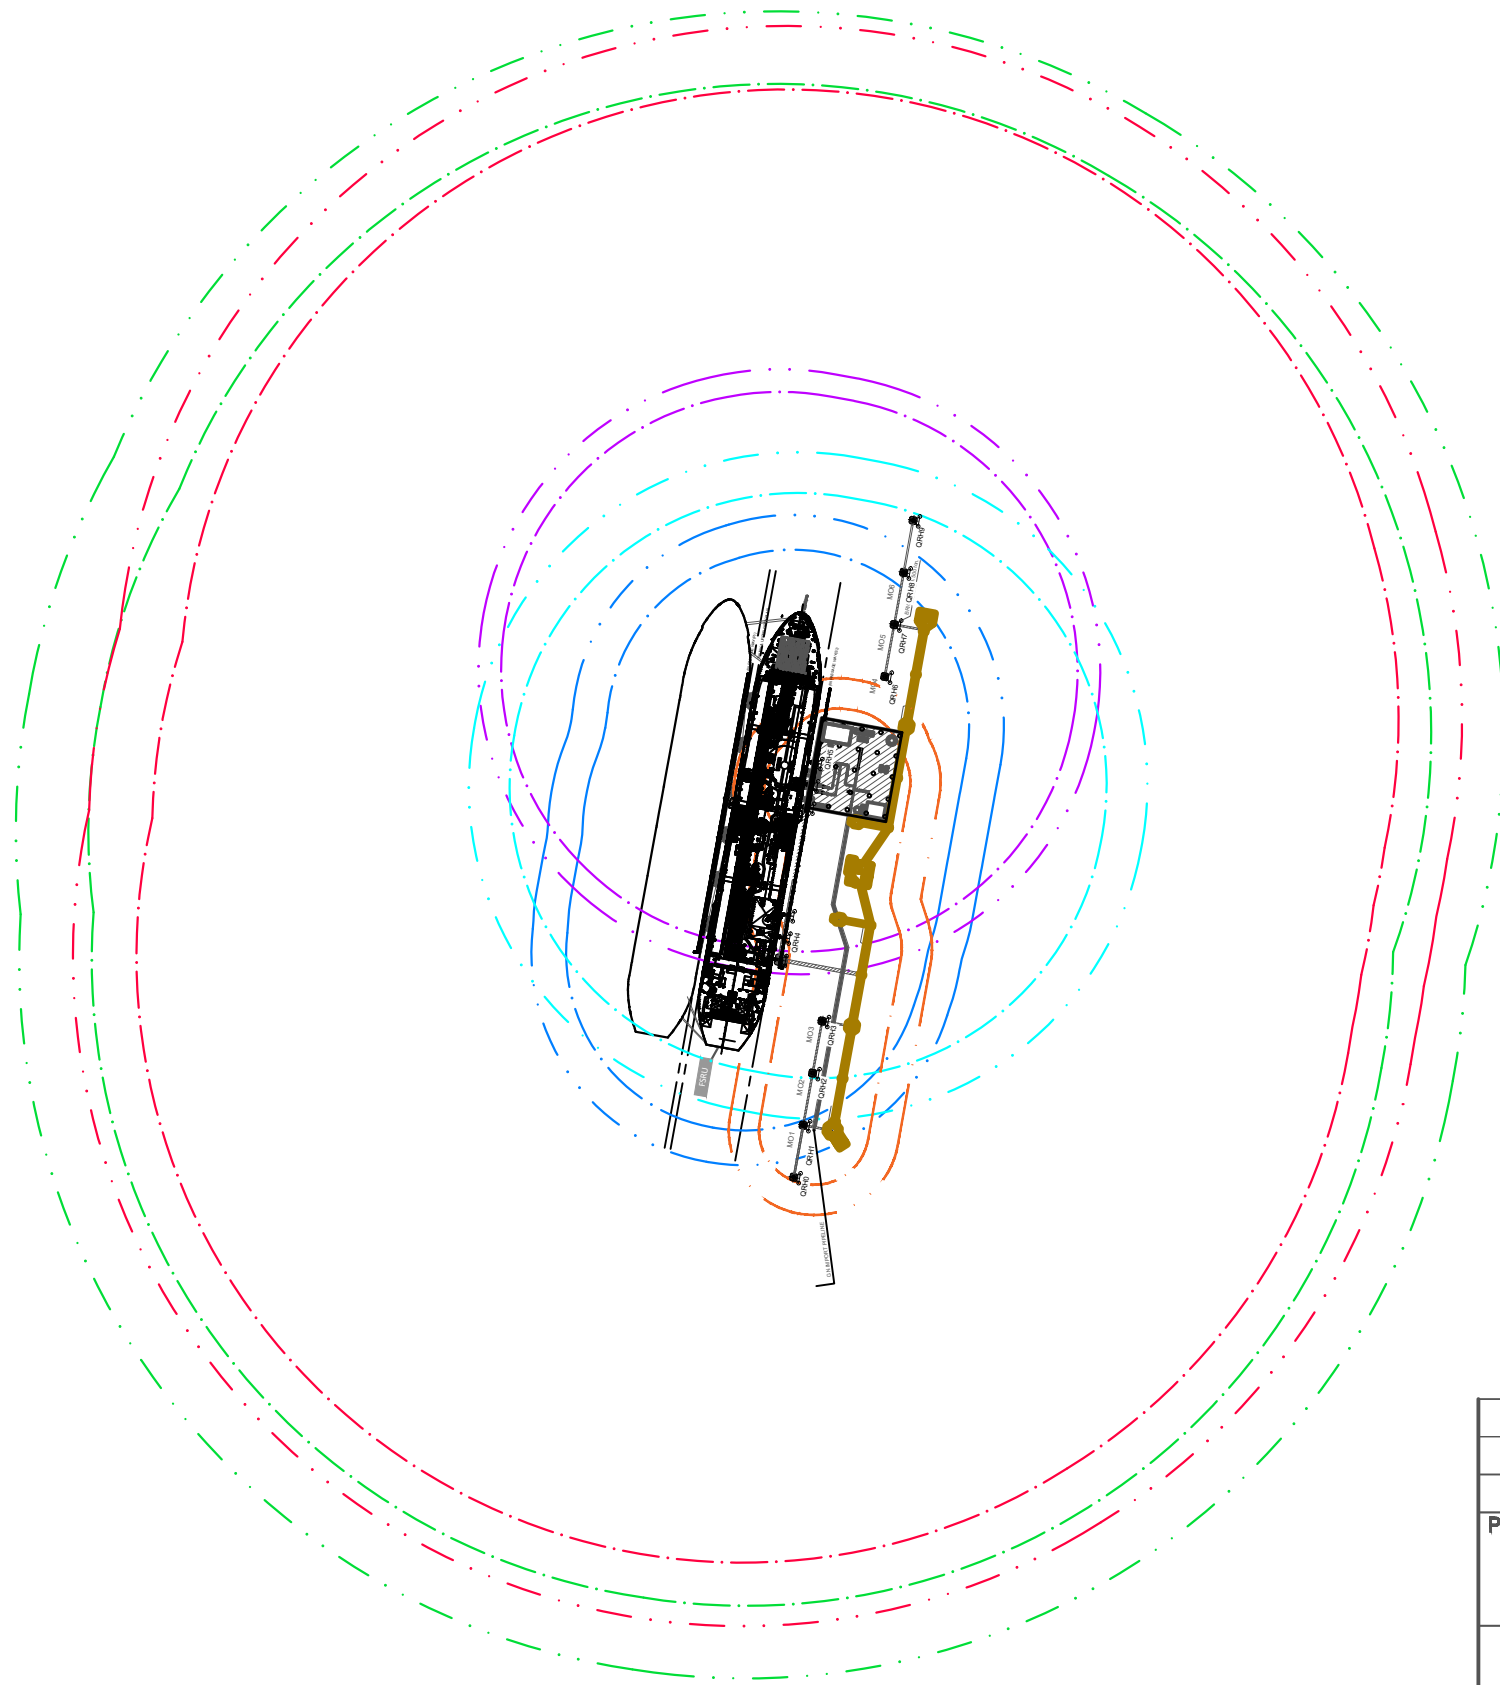
Ip. 3R: Collettore GNL di riempimento FSRU a valle delle manichette. Perdita significativa

UVCE			
0,3 bar	0,14 bar	0,07 bar	0,03 bar
-	-	426 m	474 m

Ip. 5R: Linee di mandata pompe LNG Feed e collettore GNL principale FSRU durante riempimento da Nave metaniera. Perdita significativa

UVCE			
0,3 bar	0,14 bar	0,07 bar	0,03 bar
-	-	401 m	443 m

Ip. 6R: Linea ricircolo GNL FSRU durante riempimento da Nave metaniera. Perdita significativa

UVCE			
0,3 bar	0,14 bar	0,07 bar	0,03 bar
-	-	117 m	140 m

Ip. 8R: Linee di mandata pompe ad alta pressione HP Booster. Perdita significativa

UVCE			
0,3 bar	0,14 bar	0,07 bar	0,03 bar
-	-	182 m	197 m

Ip. 10R : Bracci di scarico da FSRU a metanodotto piattaforma. Rottura totale

UVCE			
0,3 bar	0,14 bar	0,07 bar	0,03 bar
-	-	190 m	217 m

Ip. 11R: Metanodotto piattaforma fino a inizio metanodotto sottomarino. Perdita significativa

UVCE			
0,3 bar	0,14 bar	0,07 bar	0,03 bar
-	-	36 m	56 m
