Progetto per l'ampliamento di un insediamento zootecnico
esistente, autorizzato con P.D.C. 168/2017/PC,
e realizzazione di un impianto per l'abbattimento dell'Azoto,
il tutto su terreni di proprietà
siti nel Comune di Bondeno (FE), località Zerbinate,
Via Argine Vela 471 .

Allegato

18

oggetto
PROGRAMMAZIONE MONITORAGGI ED
INDAGINI

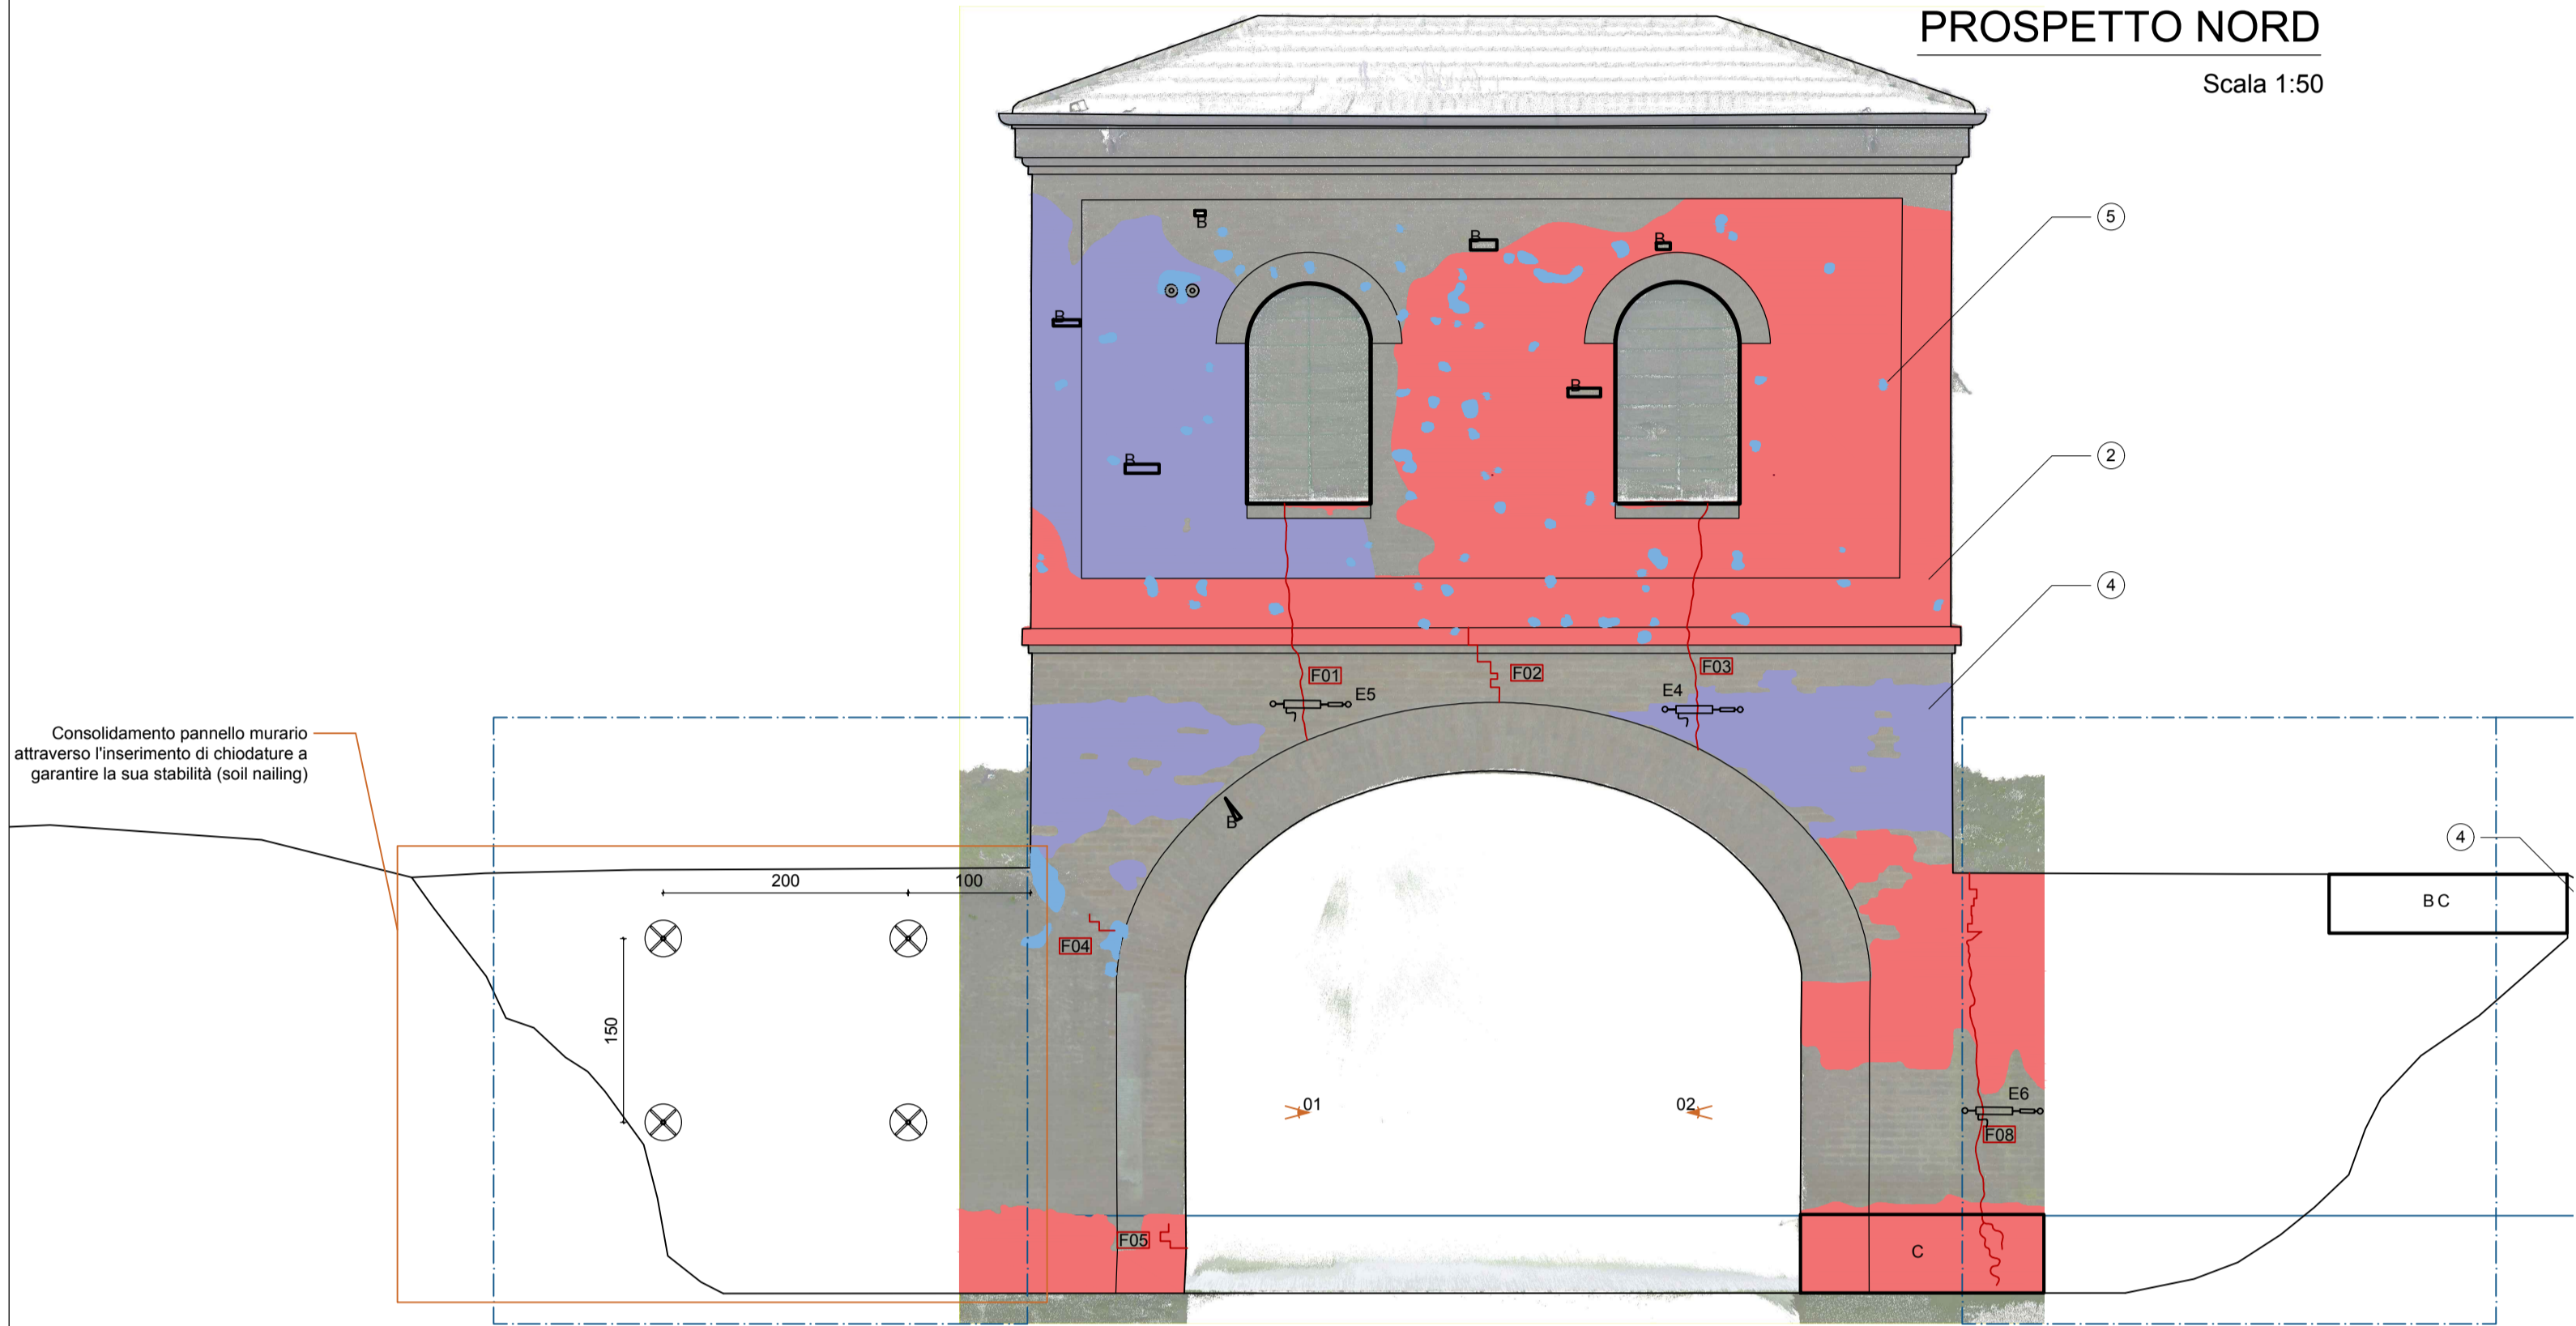
PROSPETTO NORD

Fessura	Monitoraggio con fissurimetro	Intervento
F01	E5	- Iniezioni di malta - Perforazioni armate
F02		- Iniezioni di malta
F03	E4	- Iniezioni di malta - Perforazioni armate
F04		- Iniezioni di malta
F05		- Iniezioni di malta
F06		- Scudi oculi
F07		- Scudi oculi
F08	E6	- Iniezioni di malta - Perforazioni armate

Fessura	Monitoraggio con fissurimetro	Intervento
F09	E8	- Iniezioni di malta - Perforazioni armate
F10		- Iniezioni di malta
F11		- Iniezioni di malta - Perforazioni armate
F12		- Iniezioni di malta - Perforazioni armate
F13	E2	- Scudi oculi
F14	E1	- Scudi oculi
F15	F3	- Scudi oculi
F16	E7	- Iniezioni di malta - Perforazioni armate

I seguenti interventi sono da intendersi da applicare su tutte le superfici murarie:
1 - Rimozione depositi superficiali incoerenti
3 - Rimozione depositi superficiali coerenti
7 - Protezione superficiale
