DOCUMENTAZIONE PREVISIONALE DI IMPATTO ACUSTICO

GENERATO DAL PROGETTO DI INCREMENTO DELLA CAPACITÀ DI
RECUPERO DELL'IMPIANTO DA 45.000 TONN/ANNO, COME
ATTUALMENTE AUTORIZZATO, A 110.000 TONN/ANNO PER LO
STABILIMENTO **CEA AMBIENTE**

UBICATO IN
VIA BACCILIERA N.10 A CALDERARA DI RENO (BO)

Emissione	09/08/2023
Revisione 01	13/11/2023

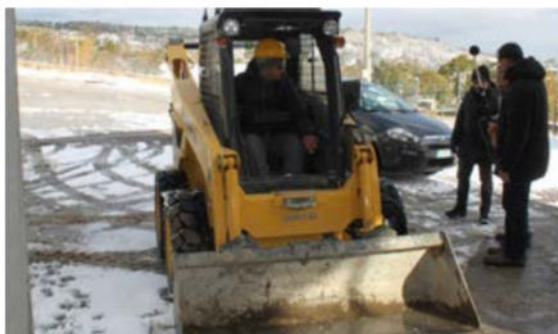
BOBCAT

marca	KOMATSU
modello	SK820 TURBO
matricola	
anno	2012
data misura	26/11/2013
comune	SUMMONTE
temperatura	4°C
umidità	65%

Livello sonoro equivalente	L_{Aeq}	82,2 dB (A)	$L_{Ceq} - L_{Aeq}$	18,2 dB
Livello sonoro di picco	L_{Cpicco}	110,5 dB (C)	$L_{Aeq} - L_{Aeq}$	0,7 dB
Livello sonoro equivalente	L_{Ceq}	100,4 dB (C)	$L_{ASmax} - L_{ASmin}$	3,8 dB
Livello di potenza sonora	L_W	101,4 dB

Dato che al momento del rilievo non è stato possibile caratterizzare la sorgente S5, si riporta una scheda tecnica relativa ad una sorgente simile.

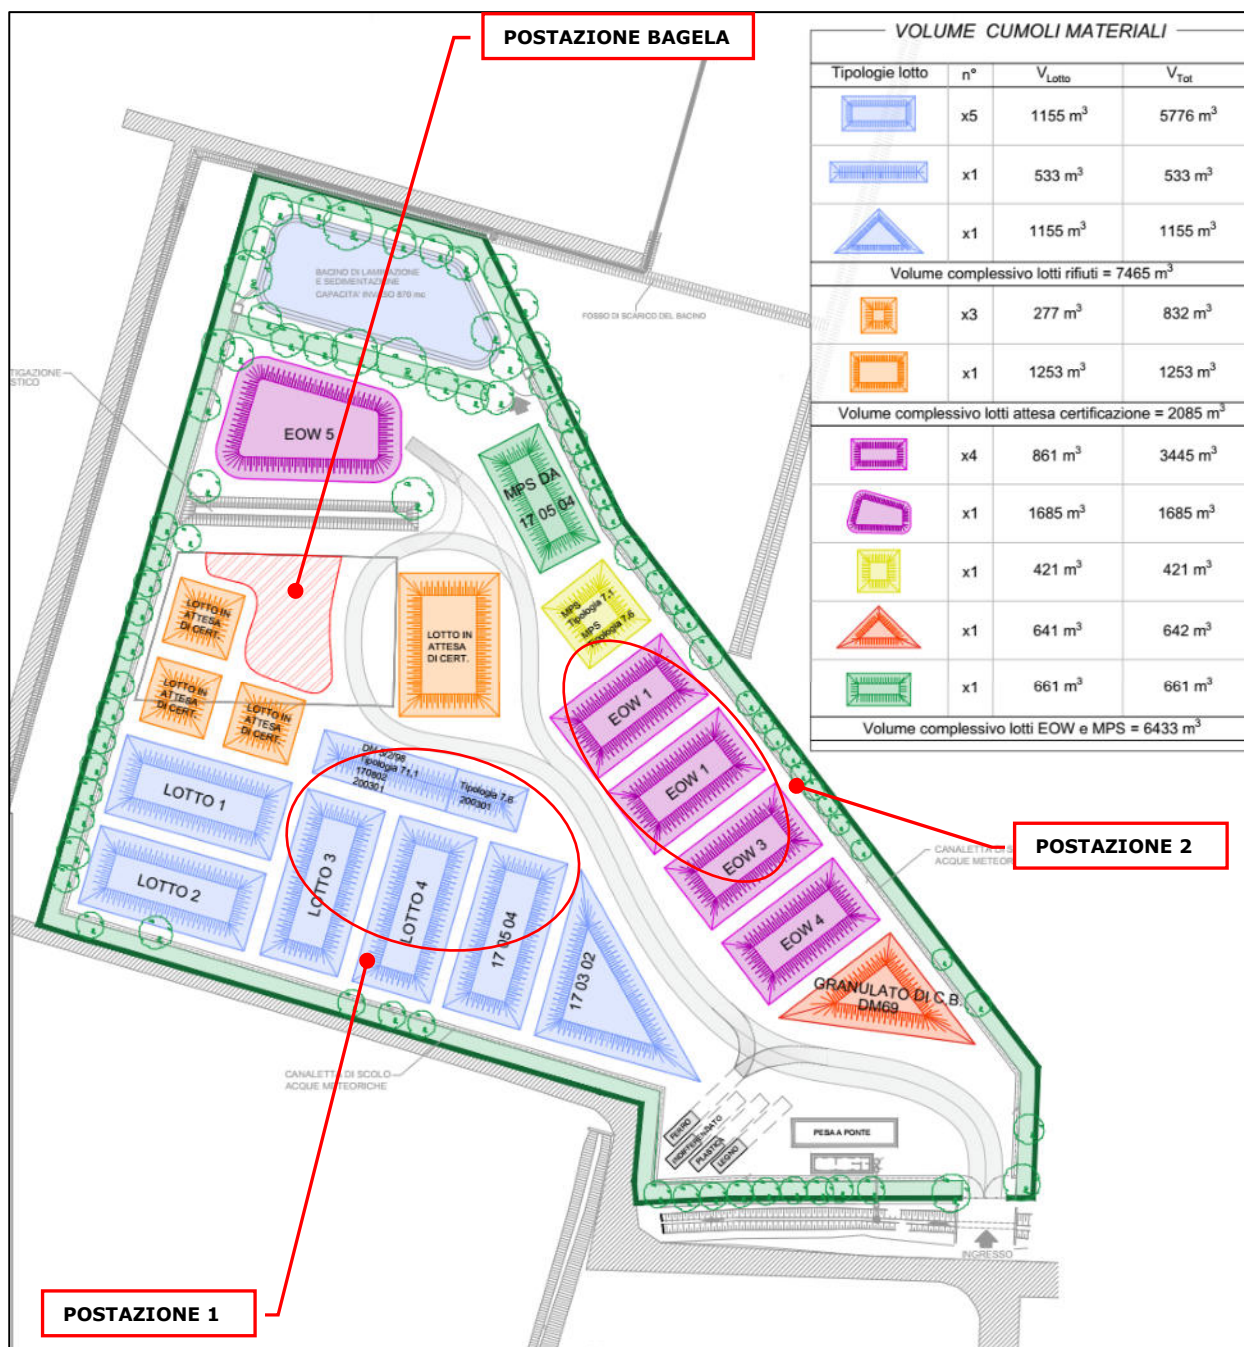
POSTAZIONE DI LAVORO

Sulla base di quanto descritto in precedenza si andranno quindi ad analizzare due situazioni (A e B):

- Situazione A
 - Sorgenti configurazione 1 (S1, S2 ed S3) nella postazione 1;
 - Sorgenti configurazione 2 (S1, S2 ed S4) nella postazione 2;
 - Sorgenti resto stabilimento (S5, S6 ed S7) nelle posizioni descritte in precedenza;
- Situazione B
 - Sorgenti configurazione 1 (S1, S2 ed S3) nella postazione 2;
 - Sorgenti configurazione 2 (S1, S2 ed S4) nella postazione 1;
 - Sorgenti resto stabilimento (S5, S6 ed S7) nelle posizioni descritte in precedenza;

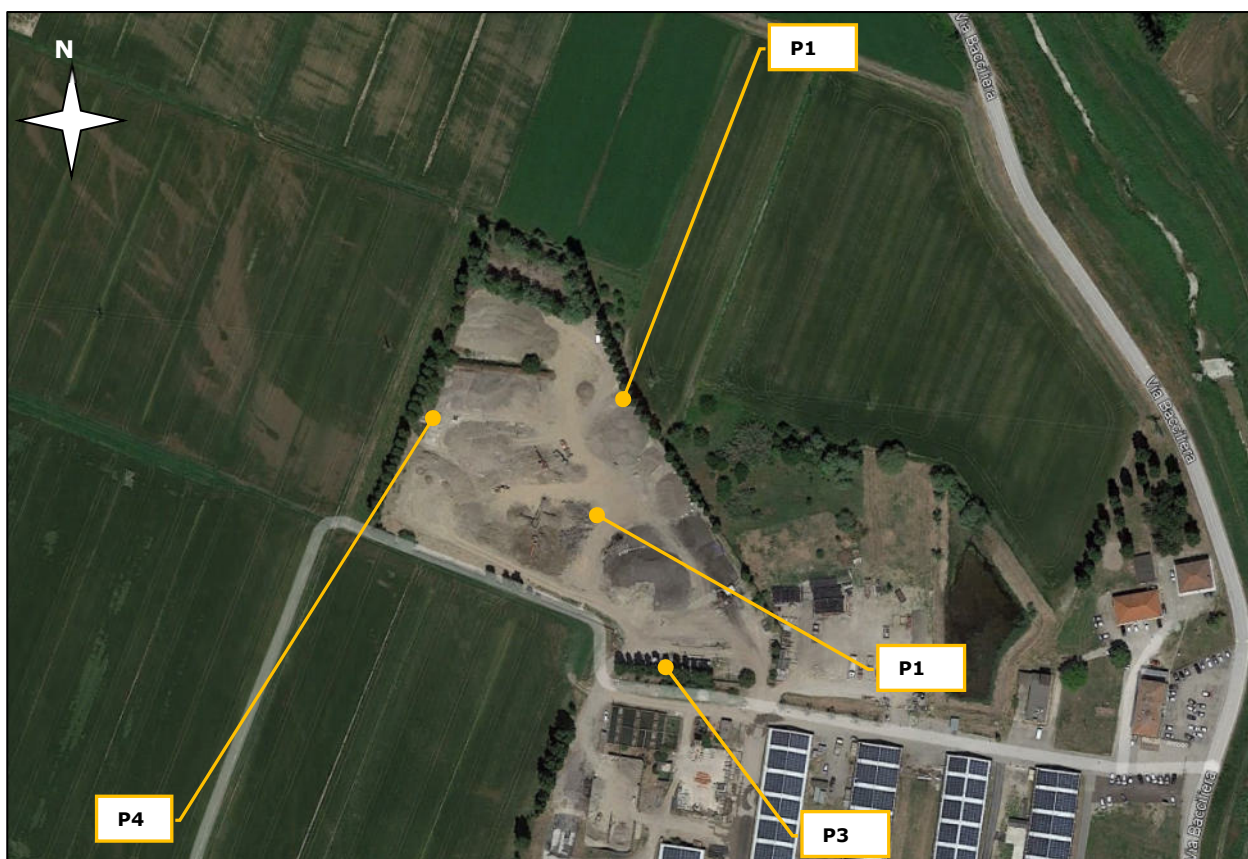
POSTAZIONI DI RILIEVO FONOMETRICHE

Di seguito sono riportate le postazioni analizzate.

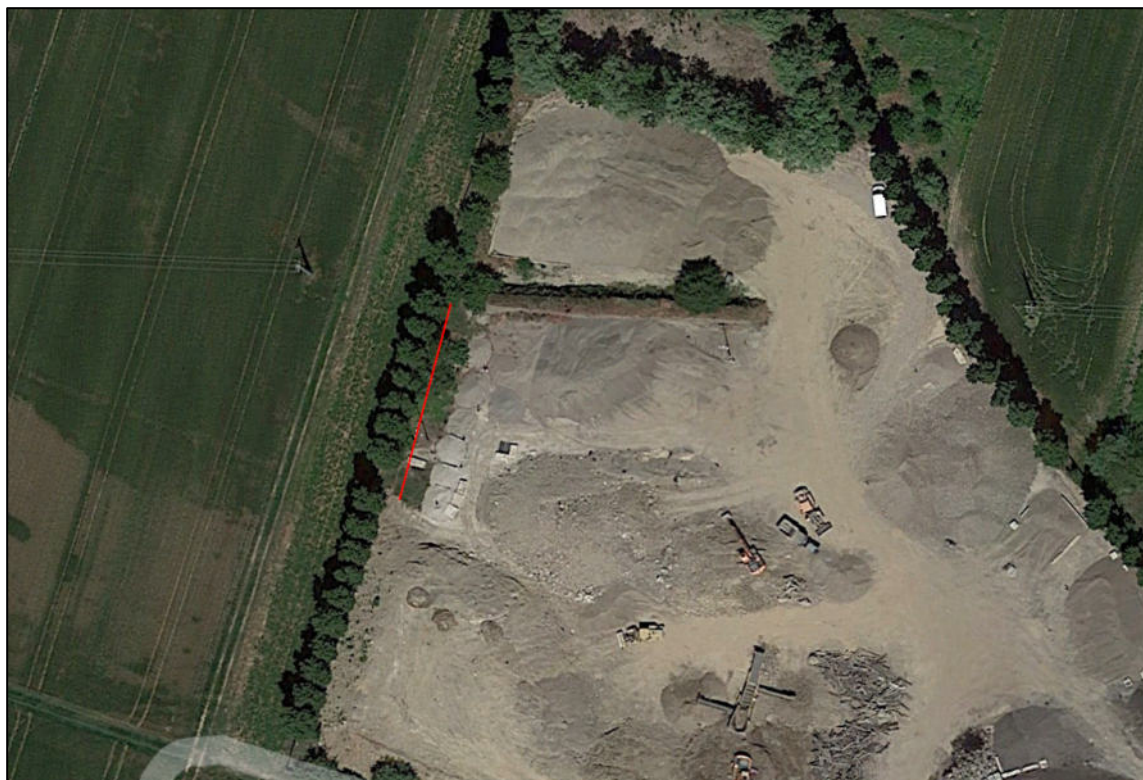
Nel caso in cui tale area diventasse uno spazio fruibile da persone e/o comunità, al fine di rispettare i limiti previsti verrà realizzato un ostacolo, idoneo alla mitigazione acustica, lungo il confine di proprietà (terrapieno oppure barriera con caratteristiche fonoassorbenti) di altezza pari ad almeno 4 m per una lunghezza di circa 30 m, come mostrato nell'immagine seguente (linea rossa).

Preme sottolineare che tale intervento verrà messo in opera esclusivamente nel caso in cui l'area in oggetto diventi uno spazio fruibile da persone e/o comunità e non un campo ad uso agricolo come è allo stato attuale.
