**MO-E-1273 – LAVORI DI AMPLIAMENTO E ADEGUAMENTO DELLA CASSA DI ESPANSIONE DEL FIUME SECCHIA NEL COMUNE DI RUBIERA (RE)
(ACCORDO DI PROGRAMMA MINISTERO – RER – PARTE A)**

PROGETTO DEFINITIVO

STUDIO DI IMPATTO AMBIENTALE QUADRO DI RIFERIMENTO AMBIENTALE E STIMA IMPATTI

ELABORATO N° R.11.3

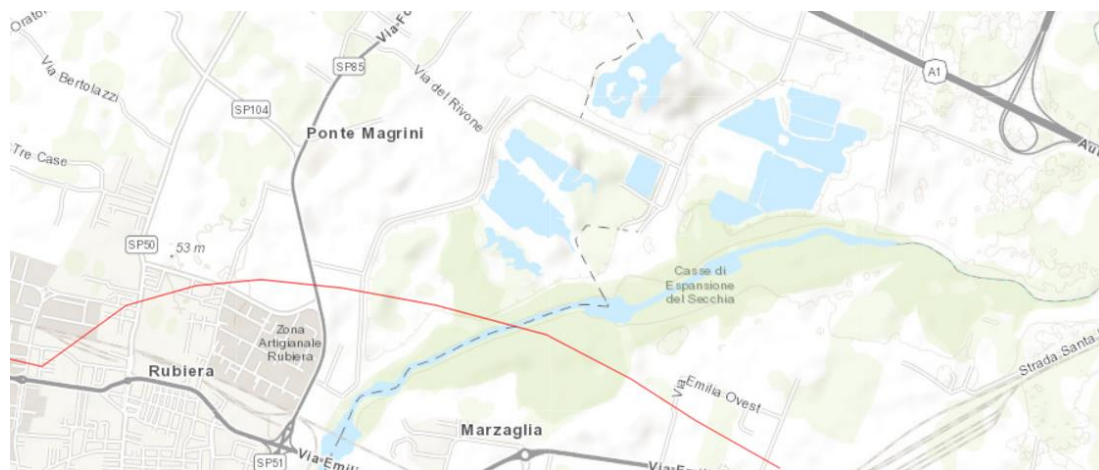
Figura 140: Faglia 90508 Rubiera-Reggio Emilia (da ITHACA) – Descrizioni.

GENERAL IDENTIFICATION	
FaultCode	90508
FaultName	Rubiera - Reggio Emilia
RegionName	Emilia Romagna
SystemName	Reggio Emilia-Modena
Synopsis	Thrust nord vergente appartenente alle strutture sepolte del sottosuolo padano. Nella parte meridionale della Pianura Padana si possono riconoscere tre archi principali chiamati, da ovest verso est: Arco del Monferrato; Arco Emiliano; Arco Romagnolo Ferrarese. Questi archi rappresentano, a grande scala, il limite esterno dell'Arco Appenninico settentrionale. L'Arco Emiliano è in parte sovrascorso sulla terminazione del thrust subalpini e, nella parte orientale al di sopra dell'Arco Romagnolo Ferrarese. E' possibile suddividere la struttura dell'Arco Romagnolo Ferrarese in tre gruppi relativamente minori: le pieghe ferraresi, le pieghe romagnole e, più a est, le pieghe adriatiche. La presenza di questi archi denota inoltre diversi valori di raccorciamento che tendono mediamente ad aumentare da ovest verso est. Dal punto di vista sismico l'area è caratterizzata da un basso livello di sismicità di fondo con una maggior concentrazione di eventi lungo la catena appenninica e lungo i fronti dei sovrascorimenti della Pianura Padana.

Catalogo delle faglie capaci in Italia (ITHACA Italy HAZards from Capable faults), gestito da ISPRA – Dipartimento per il Servizio Geologico d'Italia, riporta la presenza di due faglie nella zona di interesse del progetto (Figura 138).

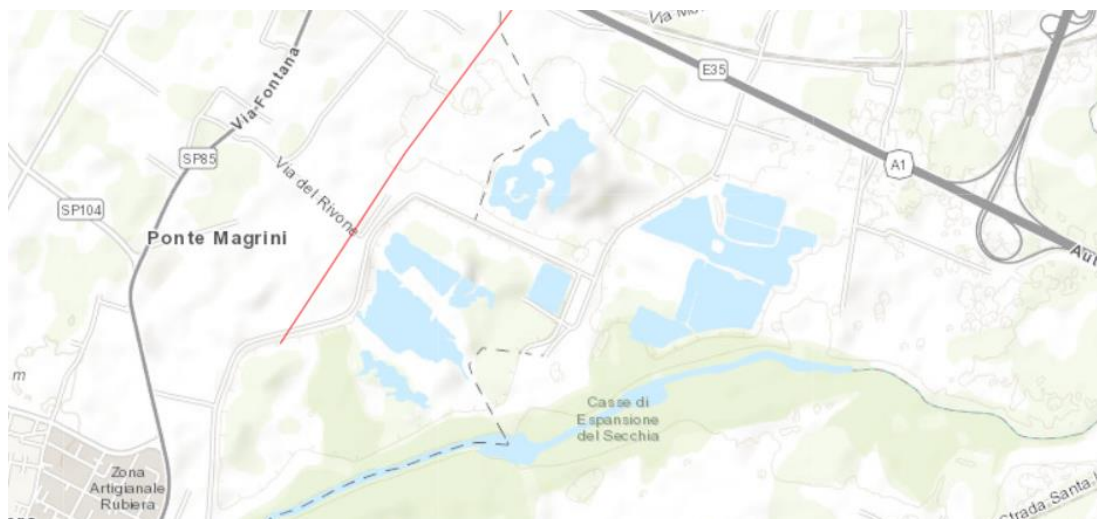
Figura 142: Faglia 93764 San Pancrazio-Modena (da ITHACA) – Descrizioni.

GENERAL IDENTIFICATION	
FaultCode	93764
FaultName	S. Pancrazio - Modena
RegionName	Emilia Romagna
SystemName	Modena arc
Synopsis	Thrust nord vergente appartenente alle strutture sepolte del sottosuolo padano. Nella parte meridionale della Pianura Padana si possono riconoscere tre archi principali chiamati, da ovest verso est: Arco del Monferrato; Arco Emiliano; Arco Romagnolo Ferrarese. Questi archi rappresentano, a grande scala, il limite esterno dell'Arco Appenninico settentrionale. L'Arco Emiliano è in parte sovrascorso sulla terminazione dei thrust subalpini e, nella parte orientale al di sopra dell'Arco Romagnolo Ferrarese. E' possibile suddividere la struttura dell'Arco Romagnolo Ferrarese in tre gruppi relativamente minori: le pieghe ferraresi, le pieghe romagnole e, più a est, le pieghe adriatiche. La presenza di questi archi denota inoltre diversi valori di raccorciamento che tendono mediamente ad aumentare da ovest verso est. Dal punto di vista sismico l'area è caratterizzata da un basso livello di sismicità di fondo con una maggior concentrazione di eventi lungo la catena appenninica e lungo i fronti dei sovrascorimenti della Pianura Padana.

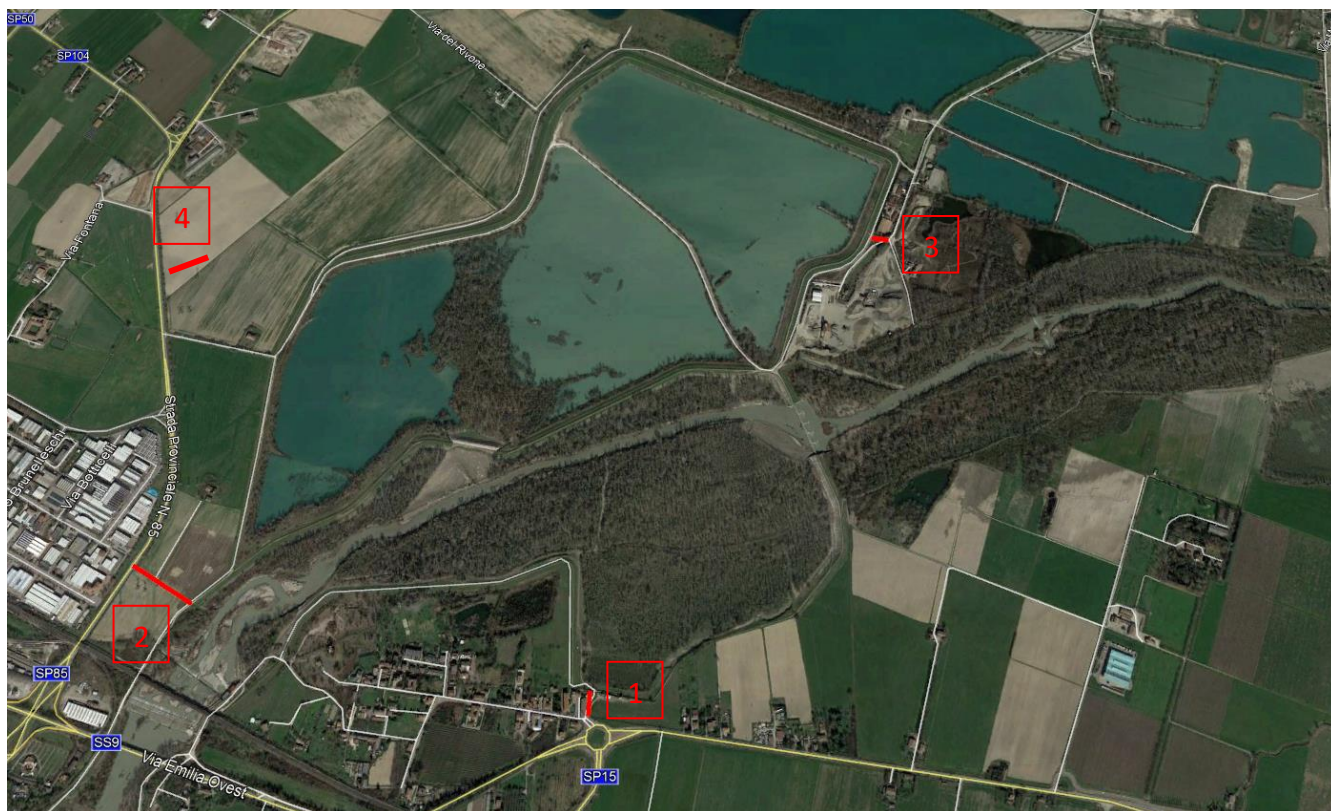
Figura 203: Punto 1 di accesso/uscita dal cantiere (collegamenti tra la viabilità di cantiere e la viabilità ordinaria).
