**OGGETTO: Area SIC-ZPS IT4070022 – Ordinanza n. 8/2023 del Commissario Straordinario alla Ricostruzione nel territorio delle Regioni Emilia-Romagna, Toscana e Marche – Intervento ER-URID-000284 – cod. TR 18513 – Ulteriori interventi urgenti di manutenzione straordinaria e ripristino dei danneggiamenti dei rilevati arginali del fiume Lamone.
Relazione Integrativa Intervento in area SIC-ZPS IT4070022.
Codice Istanza 2024_109_RER.**

I lavori di manutenzione straordinaria oggetto della presente relazione riguardano l'argine destro del fiume Lamone, nel tratto compreso fra l'abitato di Boncellino (limite lato monte del sito Rete Natura 2000 "IT4070022 - Bacini di Russi e Fiume Lamone") e la briglia cosiddetta "il Muraglione", compreso all'interno del citato sito Rete Natura 2000, classificato come area SIC-ZPS, come individuabile nella cartografia sottostante.

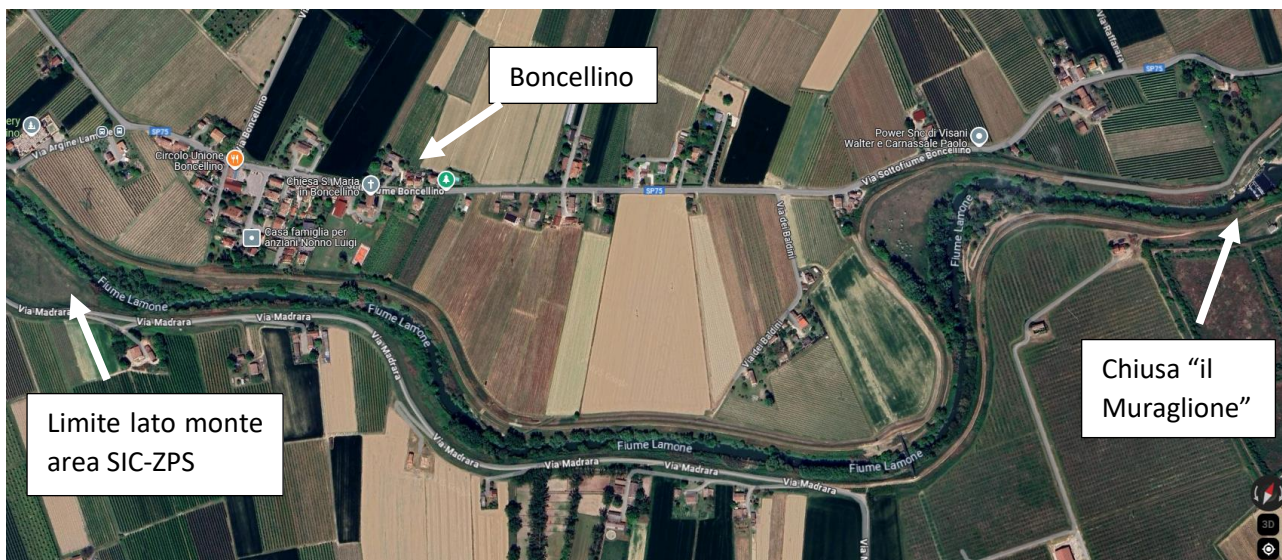
Nel seguente estratto ortofoto, è individuato il tratto interessato dalle lavorazioni (NB: lo stato vegetativo visibile è quello precedente gli eventi alluvionali del maggio 2023 e i relativi lavori):

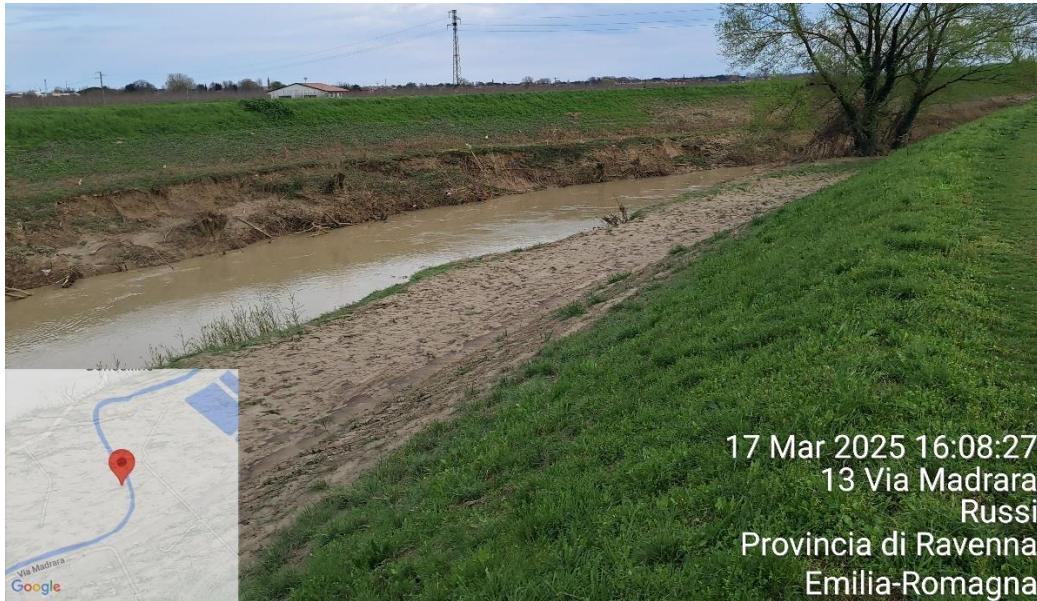
La situazione vegetativa e morfologica attuale è visibile dalla seguente fotografia, la porzione di golena danneggiata ed oggetto di intervento è in sinistra nella foto:
